KLIMAATVERANDERING, KLEI EN FUNDERINGS- PROBLEMEN, EEN CASE STUDIE (DEEL 1)

In de zomer van 2020 is er grote schade ontstaan aan een woonhuis in Rekken. Deze zomer was de derde opeenvolgende droge en warme zomer. Als gevolg hiervan is de kleiondergrond waarop het huis staat (erg) uitgedroogd. Metingen laten zien dat het volume van deze klei sterk afhangt van het watergehalte. Dit zwel- maar vooral krimpgedrag is waarschijnlijk de oorzaak van de ontstane schade. Op verschillende plaatsen rond het huis zijn peilbuizen geplaatst

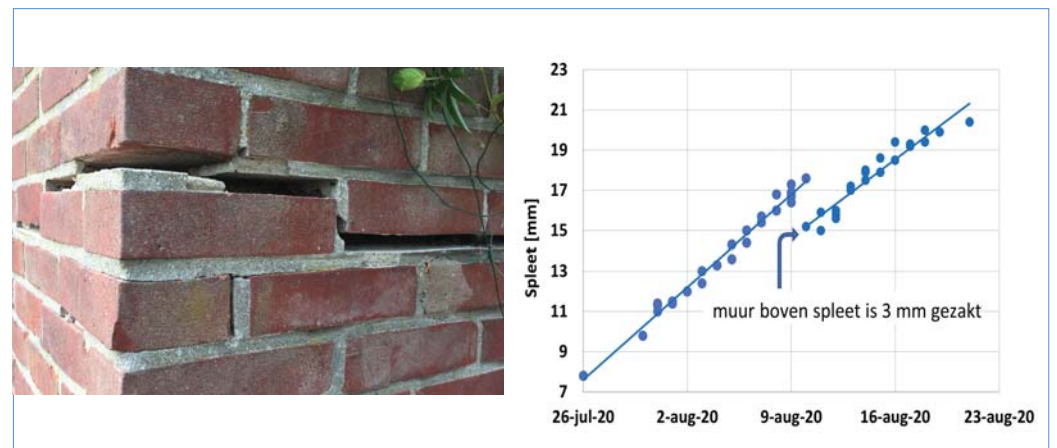
Figuur 4 – Foto van een scheur in het woonhuis en de grootte van de scheur als functie van de tijd.

In de zomer van 2020 kwamen er echter ook grotere problemen bij het aangebouwde woonhuis tevoorschijn. In de muren op de zuidhoek van het woonhuis ontstonden in korte tijd grote scheuren. Als voorbeeld een scheur, die met een snelheid van 10 mm in 2 weken groter werd, zie figuur 4. In figuur 5 is een scheur aan de binnenkant te zien. Bij navraag in de omgeving bleek dat er bij meerdere huizen in Rekken schade was ontstaan. Het leek dus geen opzichzelfstaand probleem te zijn. Omdat de scheuren wel tot 40 mm groot werden en delen van de muren instabiel werden, is als noodmaatregel de zuidhoek van het huis gestut en ondersteund, zie figuur 6. Voor een groot deel zijn de scheuren in het woonhuis in de winter van 2020/2021 weer dicht gegaan. In het najaar van 2020 begon ook een scheur in de dorpel van het museum dicht te trekken, zie figuur 7. De snelheid van het dichttrekken van de scheur ging vervolgens met ongeveer 4 mm per maand. Het sluiten gaat dus aanmerkelijk langzamer dan het ontstaan ervan (20 mm per maand).

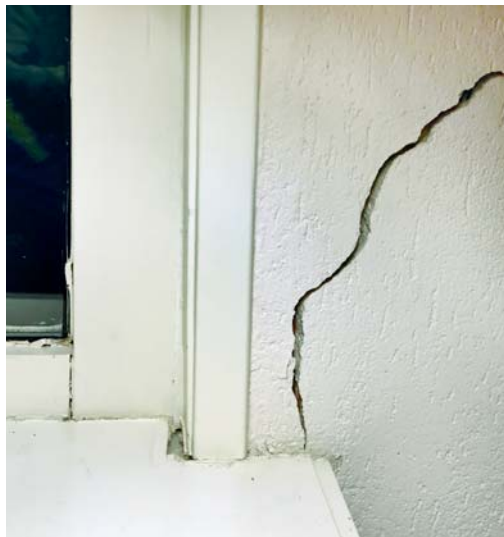
Figuur 5 – Scheur in muur en kozijn aan de binnenkant van de probleenhoek.

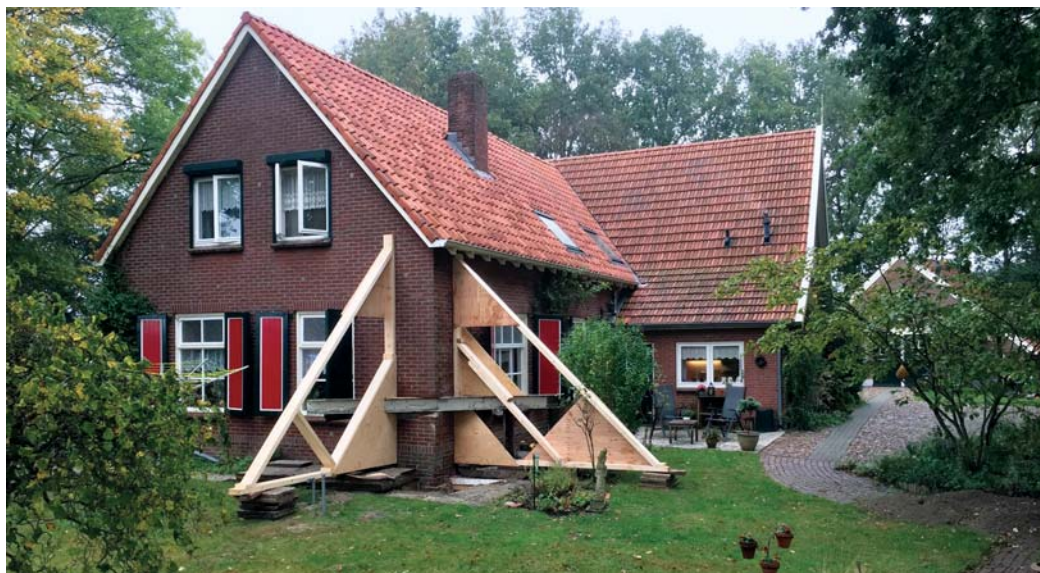
Figuur 6 – Het gestutte woonhuis in Rekken.

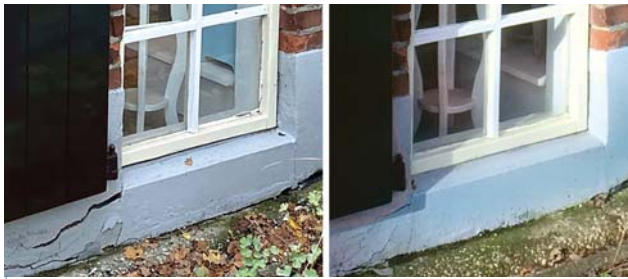
Figuur 7 – Scheur in een dorpel van het museum ontstaan in de zomer (links) en weer vrijwel dichtgetrokken in de winter (rechts), in de grafiek met de cumulatieve hoeveelheid regen.

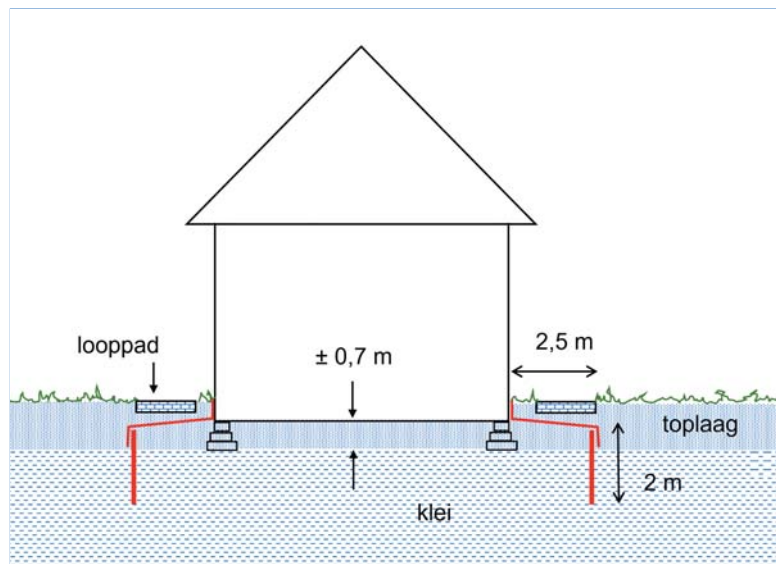
Figuur 18 – Het aanbrengen van horizontale en verticale vochtbarrières.

volgende aanpak van het Rekkense huis gekozen. Aan de zijkanten van het huis wordt zowel een horizontale als een verticale vochtbarrière aangebracht, zie figuur 18. De barrière bestaat uit HDPE folie met een dikte van 2 mm. De verwachting is dat op grond van de literatuurgegevens er onder het oppervlak van het huis inclusief de horizontale barrière geen seizoensinvloed van krimp en zwel meer zal zijn. De barrières zijn in het voorjaar van 2021 aangebracht. Dat is dus op het moment dat de bodemvochtigheid het hoogst is, zodat er ook geen grote veranderingen van het bodem niveau onder het huis inclusief de horizontale barrières te verwachten zijn. De verticale barrière fungeert tevens als wortelscherm voor een aantal bomen die op ongeveer 10 m afstand van het huis staan. Dit voorkomt vochtonttrekking door de bomen onder de barrière. De grootste hoeveelheid wortels van de bomen bevinden zich dicht onder het oppervlak en spreiden zich afhankelijk van de boomsoort uit tot meer dan de boomhoogte (ref 13).
