**Onderzoeksrapport:** Conserveren van houten paalfunderingen tegen aantasting onder water

**Rapportcode:** 16.0000

**Datum:** 14 maart 2017

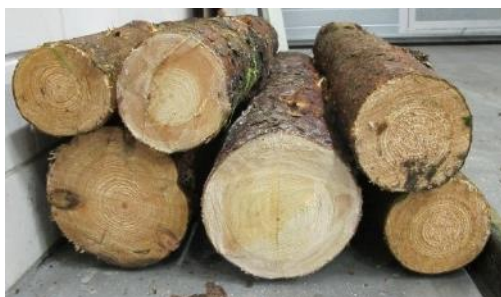
Zes stammen van het Geldersch Landschap & Kasteelen

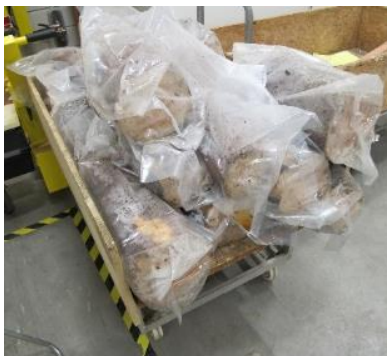
Gamma-doorstraalde stammen (d.d. 12-2-2016)

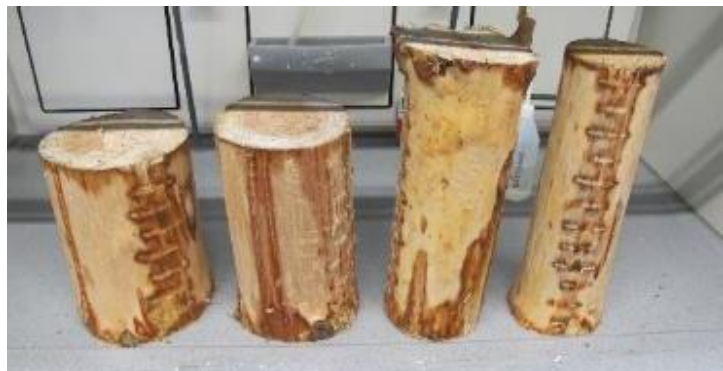
Ontschorst stammen v.l.n.r. 2, 1, 4 en 3 (d.d. 24-2-2016)

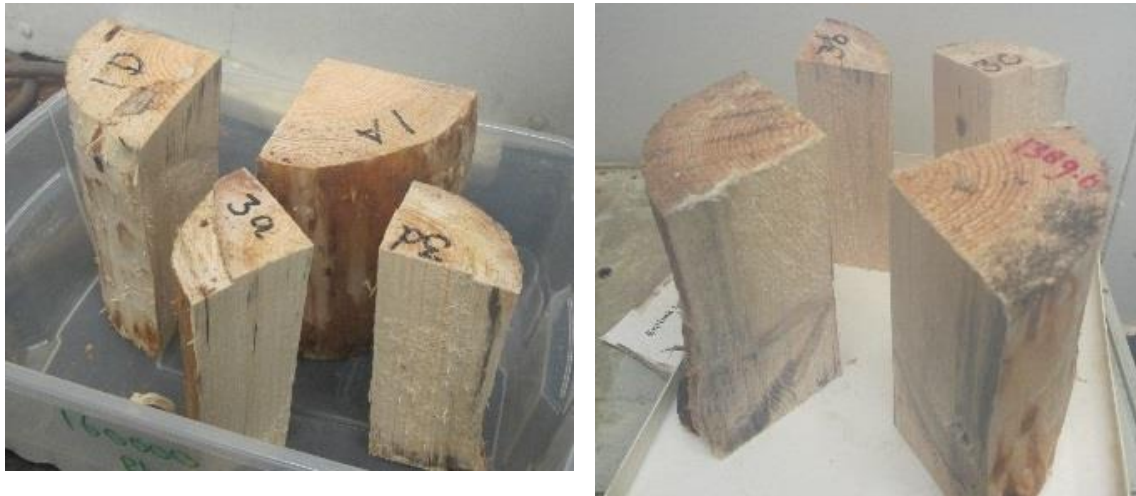
De acht kwarten zoals die in de kimaatkamer hebben gestaan

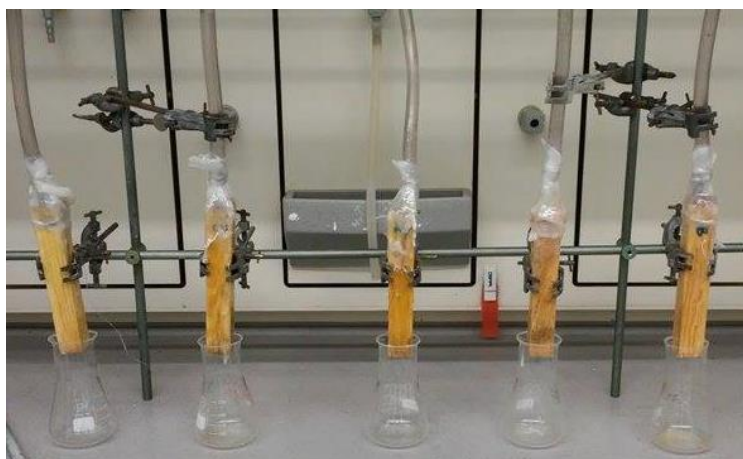
Voorexperiment waterstroming (v.l.n.r.: 1, 2, 3, A en B)

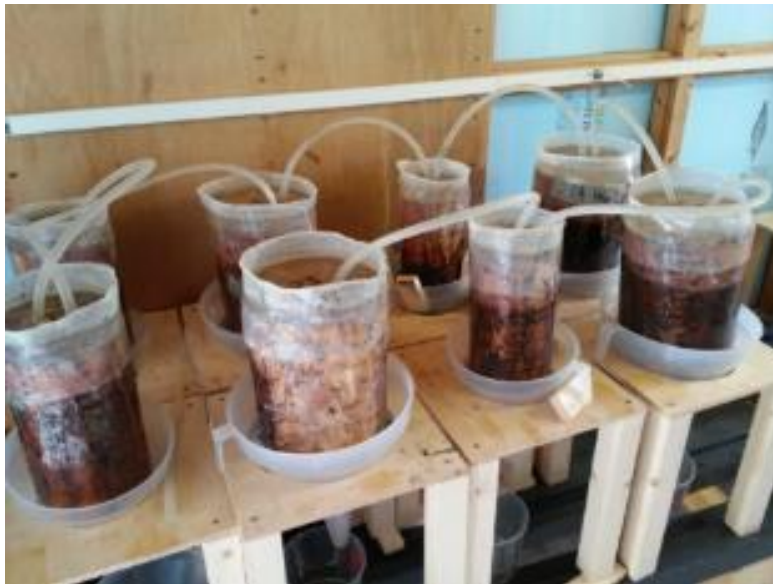
Experiment met de A en B serie stammen

De vier A en vier B stamstukken zijn na bestralen uit de folie genomen en ontschorst op 24-2-2016 (zie foto), hierna is de coating en kraag aangebracht zoals beschreven in 3.4.1 en zijn de stammen in het experiment gezet (zoals beschreven in 3.4.3). Op 3 maart 2016 zijn de metingen begonnen (zie onderstaande foto).

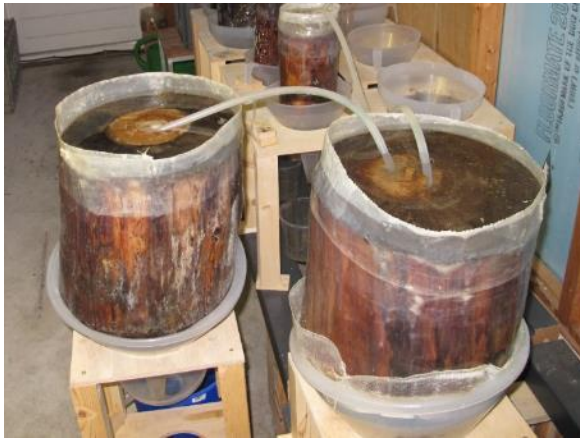
Op 5 oktober zijn twee verblauwde stammen opnieuw in de proefopstelling gezet.

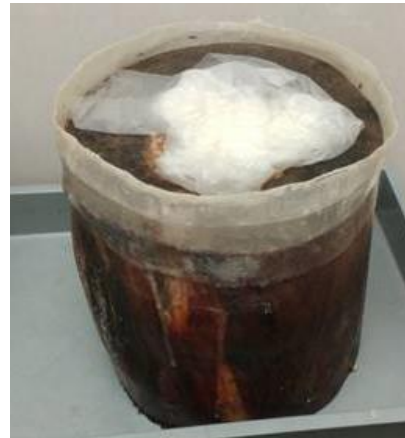
Afgekoppelde verblauwde stam in een warme donkere klimaatkamer met een suikeroplossing op het kopse hout

Op 25 oktober is één van de verblauwde stammen (waar het water het snelst doorheen liep) uit het experiment gehaald en in een warme donkere klimaatkamer gezet (27°C, 90% RV). Vijfendertig dagen lang is de kraag dagelijks gevuld met suikerwater (oplossing 2000 ml met 100 g suiker). Hierna is de stam weer terug geplaatst in het experiment.

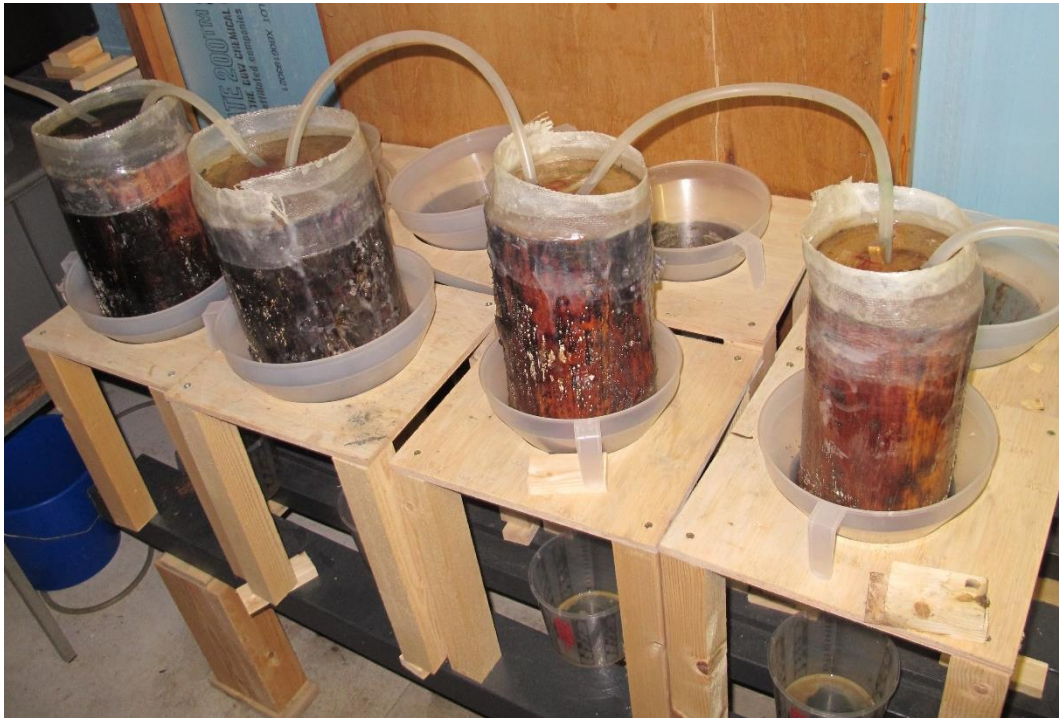
Het waterstroomexperiment met de serie C stammen

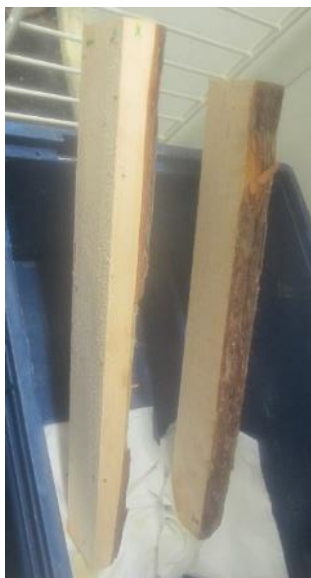
Beide monsters bij start van het experiment op 1 februari

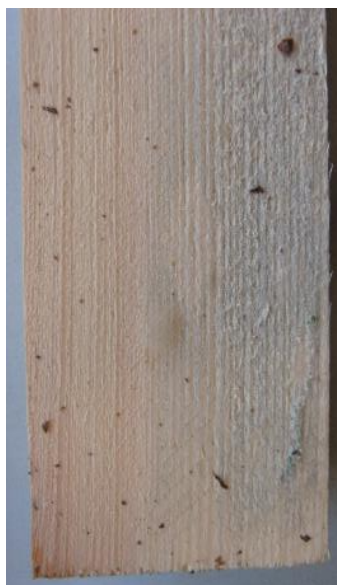
Na 2 dagen, al oppervlakkige verblauwing

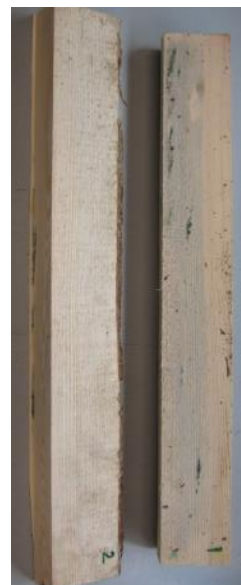
Na 5 dagen, verdere uitbreiding van de oppervlakkige verblauwing

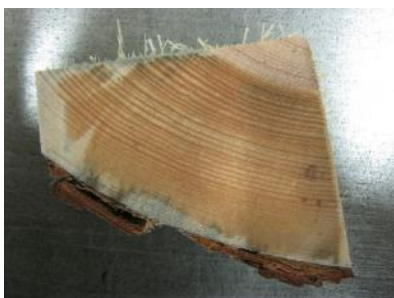
Na 10 dagen: monster 1 heeft enige verblauwing

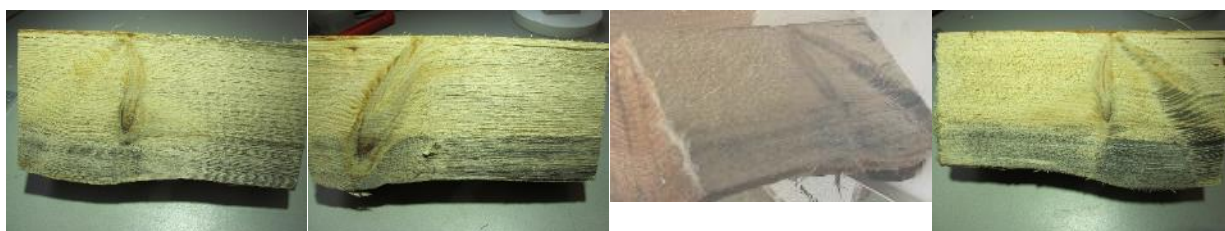
26 februari: Monster 1a, 1b, 1c, 1d

Tijdens de visuele beoordeling op 26 februari bleek dat alle kwarten slechts oppervlakkig (dus aan de buitenrand) waren verkleurd. Hier onder is een fotografische weergave van het verkleuringsbeeld. De verkleuring kon van het houtoppervlak gekrabd worden. Onder de verkleuring zat niet verkleurd hout.

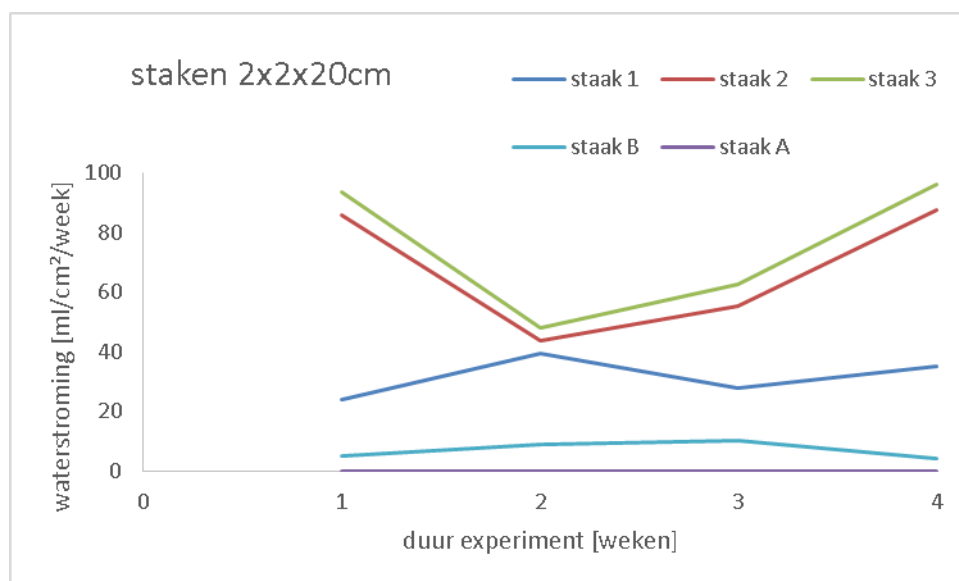
In onderstaande grafiek is de waterstroming door de staakjes per week weergegeven.

De grafiek laat grote verschillen zien tussen de staakjes. Eén staakje is geblokkeerd en één heeft een vrij lage doorstroming, twee staakjes hebben een hoge en vergelijkbare doorstroming en het vijfde staakje zit daar tussen in. Bij het geblokkeerde staakje bleek na afloop van het experiment epoxy op het kopse hout te zijn gekomen.

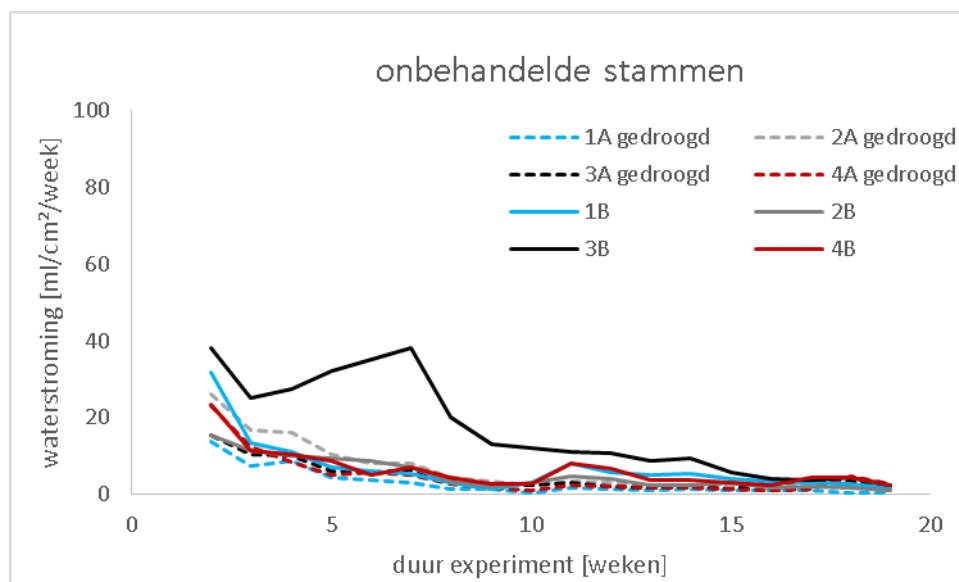
De waterdoorstroming in de niet behandelde stammen is bepaald van 3 maart tot en met 15 juli, de resultaten zijn opgenomen in de grafiek hieronder.

Tijdens het experiment ontstond bij alle A en B stammen op het kopse hout aan de bovenzijde een aanslag en aan de onderzijde bruinachtige slijmuitstulpingen. Het door de stam gelopen water was bruinig van kleur en iets slijmerig in constitutie. Op 17 mei (na 11 weken) en 10 juni 2016 (na 14 weken) zijn de kopse vlakken (boven en onder) schoongemaakt. (zie bijlage 1). Op 17 mei waren er op de stammen 2B, 3A en 4A aan de onderkant ook oppervlakteschimmels. Op 10 juni was op stam 1a aan de onderkant ook mycelium zichtbaar.

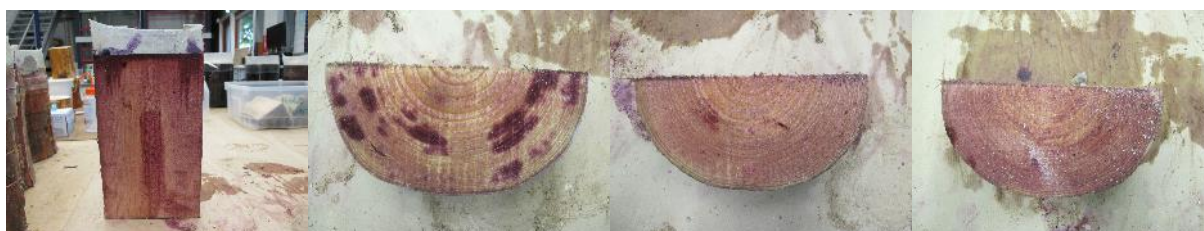
Paal 3A: alleen in de bovenste 8 cm enige waterindringing, verder geen watertransport door de paal

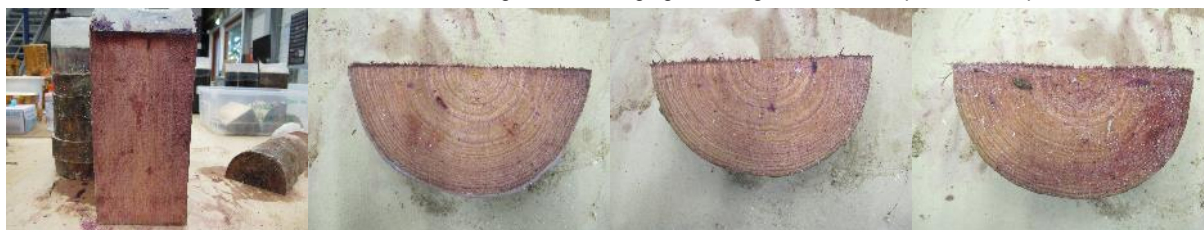
Paal 4A: geen watertransport door de paal

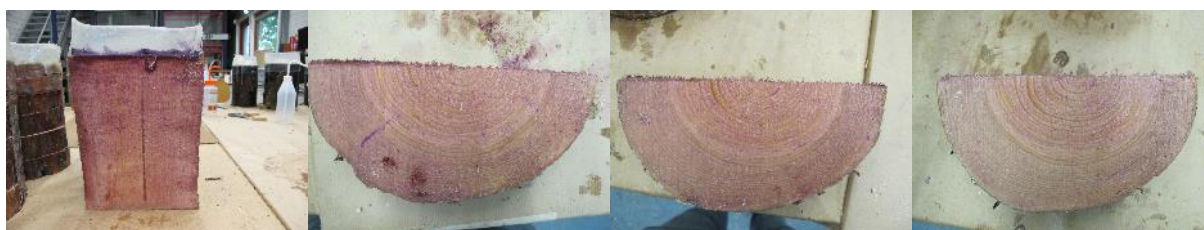
Paal 2B: buiten enige waterindringing in de eerste cm is er geen watertransport door de paal

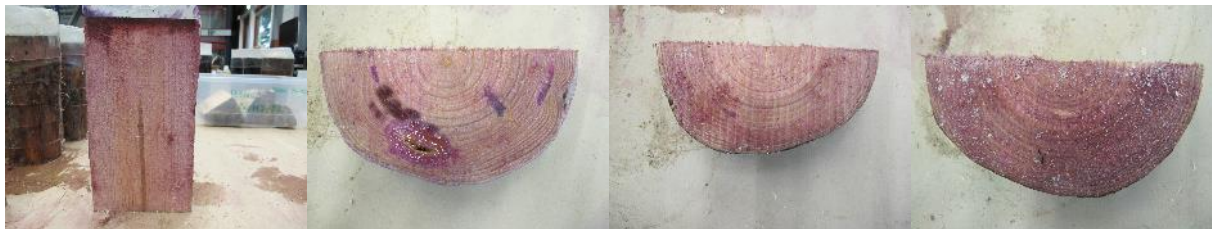
Paal 4B: buiten enige waterindringing in de eerste 3 cm is er geen watertransport door de paal

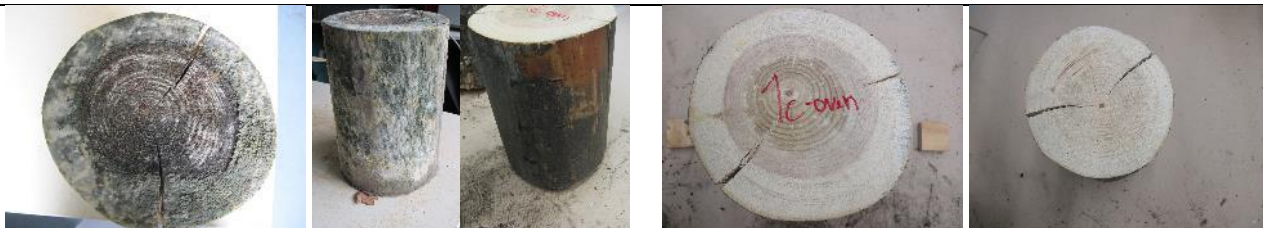
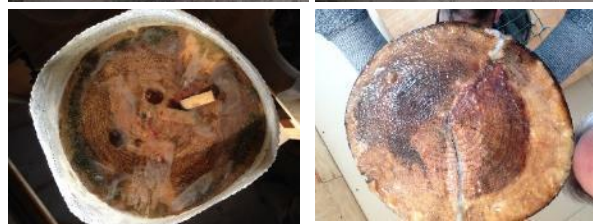
1C, met twee radiale scheuren over de gehele lengte doorlopend. Bovenste foto's genomen vóór het experiment, de onderste foto's bij het schoonmaken op 4 oktober 2016

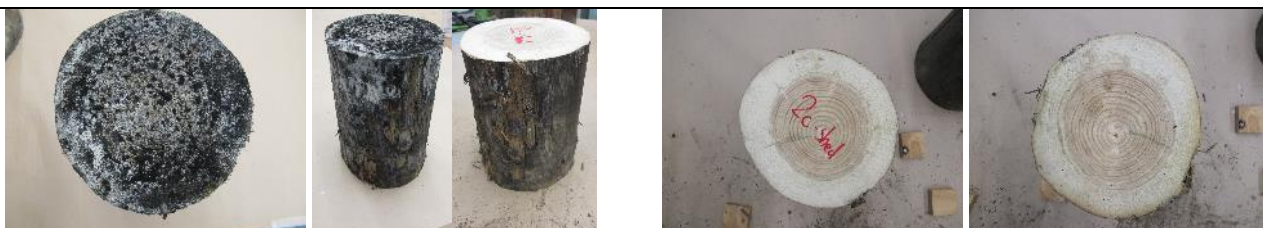
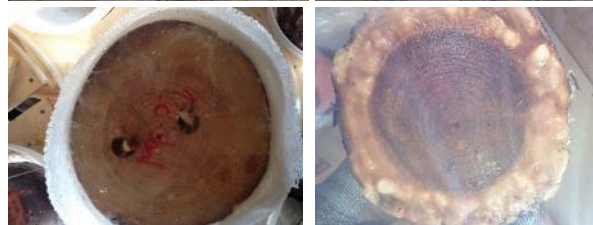
2C  
Bovenste foto's genomen vóór het experiment, de onderste foto's bij het schoonmaken op 4 oktober 2016

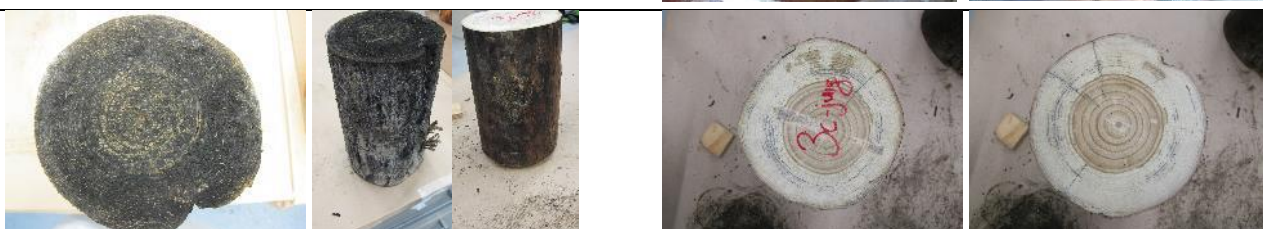
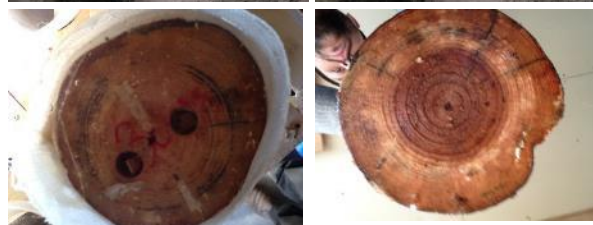
3C  
Bovenste foto's genomen vóór het experiment, de onderste foto's bij het schoonmaken op 4 oktober 2016
