Richtlijn voor onderzoek naar houten paalfundering

Houten paalfunderingen kennen een grote variëteit in gebruikte houtsoort en -kwaliteit en in toegepaste constructie. Het beoordelen ervan is hierdoor lastig. De nieuwe richtlijn 'Onderzoek en beoordeling van houten paalfunderingen onder gebouwen' brengt eenduidigheid in het onderzoek.

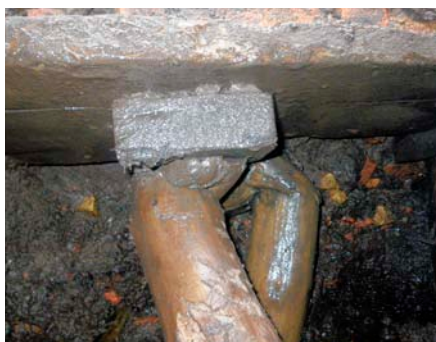
Slecht (links) en goed functionerende fundering.
