KLIMAATVERANDERING, KLEI EN FUNDERINGS- PROBLEMEN – EEN CASE STUDIE (DEEL 2)

Inleiding

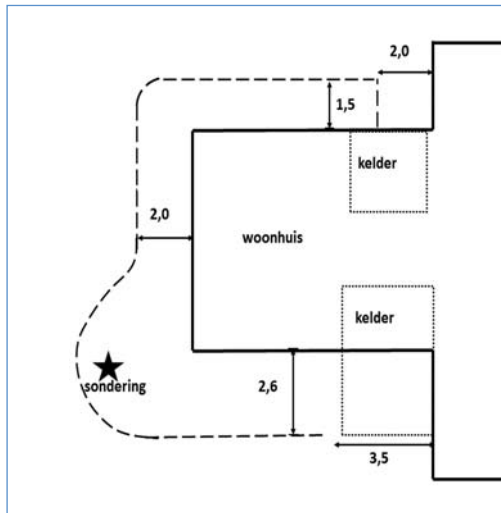
Figuur 1 – Plaats vochtbarrières.

In figuur 1 is de plaats van de vochtbarrières (HDPE folie dikte 2 mm) met stippellijn schematisch aangegeven (bovenaanzicht). Deze folie wordt vanwege zijn lange levensduur en chemische bestendigheid gebruikt als geomembraan.

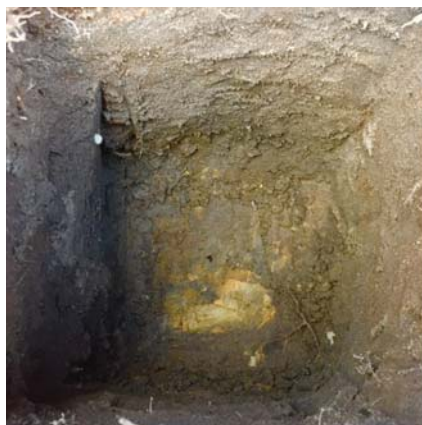
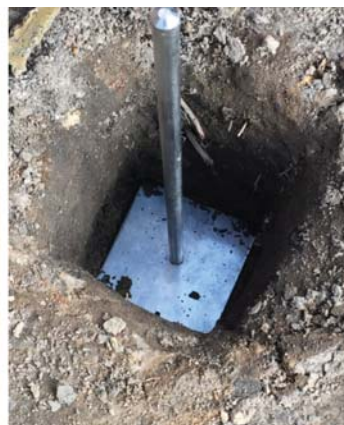
Figuur 7c – De 0,6 m zakbaken zijn geplaatst door een gat te graven tot een diepte waarbij de (harde geel-kleurige) klei-leemlaag zichtbaar is.

Er zijn vier sets van elk drie zakbaken aangebracht, waarvan twee sets binnen en twee sets buiten de barrière (zie verder bij meetlocaties). De dieptes van de drie zakbaken zijn respectievelijk 0,6 m, dit is ongeveer op de overgang van de zwak humeuze zandlaag naar de leem-kleilaag en 1,2 en 1,8 m beneden maaiveld. De bodemplaat van de 0,6 m diepe zakbaak is een plaat van 0,15 bij 0,15 m. De bodemplaten van de andere zakbaken zijn kleiner en rond, met een diameter van 0,1 m, omdat deze in een handboorgat geplaatst werden. De staaf is afgeschermd door een pvc buis die op een laag van grof zand rust. Hierdoor kan de staaf vrijwel wrijvingsloos de bodembeweging onder de bodemplaat volgen. De ruimte boven de zandlaag buiten de pvc buis (diameter pvc buis en boorgat respectievelijk 75 mm en 120 mm) is opgevuld met bentoniet (tot 0,6 à 0,8 m diepte) waardoor de pvc buis gefixeerd is in de bodem. Op het bovenste deel van de rvs staaf bevindt zich een liniaaltje, waarmee met behulp van een waterpasinstrument (Leica NA332) de verticale verplaatsing van de zakbaken gemeten wordt. Het deel van de rvs staaf boven het maaiveld is afneembaar. Foto's van de zakbaken zijn te zien in figuur 7a, 7b en 7c.

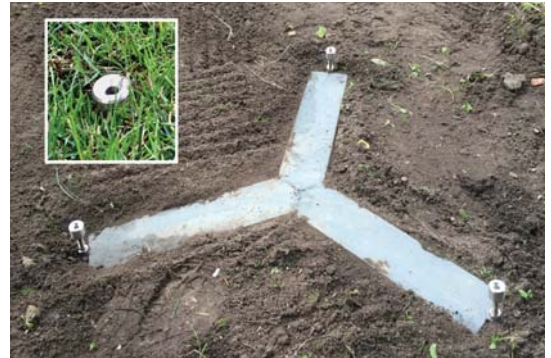
Figuur 8 – Plateau voor de Leica (drie aan elkaar gelaste L-profielen).

Met het waterpasinstrument worden de verticale verplaatsingen van de linaaltjes gemeten. Voor de metingen wordt het instrument op een plateau geplaatst, dat op het maaiveld is aangebracht (zie figuur 8). Testmetingen geven aan dat de nauwkeurigheid van de verplaatsingsmetingen minder dan 0,5 mm bedraagt.

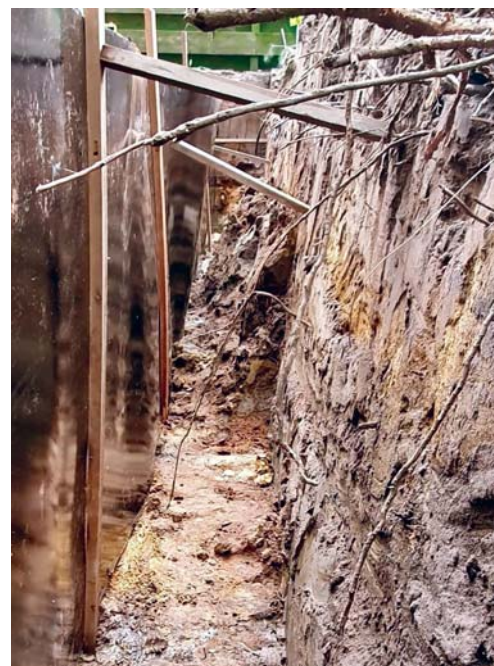
Figuur 16 –
Sleuf voor het
aanbrengen van de
verticale barrière,
bovenin zijn de
doorgesneden
wortels te zien.

In 2021 zijn bij een ander huis in Rekken op dezelfde manier vochtbarrières aangebracht. Hier was de schade aan de zuid-west zijde ontstaan. Bovendien staan er dicht bij dit huis enkele grote eiken. In figuur 16 is te zien dat de (soms grote) wortels zich bevinden in de bovenste meter van de grond. Door de verticale barrière wordt voorkomen dat de wortels van de bomen vocht onttrekken aan de klei bij de fundering. Ook op deze locatie zijn er enkele vochtsensoren aan-gebracht. In figuur 17 is het resultaat van vochtsensoren op 1,2 m diepte binnen en buiten de barrière te zien. Ook hier is de watergehalte binnen de barrière hoog en blijft deze vrijwel constant. Buiten de barrière in de nabijheid van de eiken zijn grote veranderingen te zien. Aan dit huis is er na de droge zomer van 2022 ook geen nieuwe schade meer ontstaan.

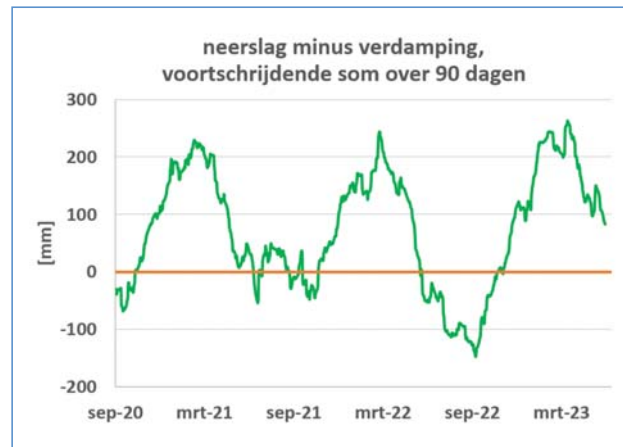
Figuur 18 –
Neerslag minus verdamping.

Interessant is ook om na te gaan hoe de correlatie is tussen de bodembeweging en de hoeveelheid water die de bodem opneemt of afstaat. Als afstroming van neerslag kan worden verwaarloosd wordt deze waterhoeveelheid bepaald door de neerslag minus de verdamping. Van de KNMI website (ref 3) kan de dagelijkse neerslag-hoeveelheid in Rekken en de dagelijkse referentieverdamping (E_0) in Hupsel (vlakbij Rekken) gedownload worden. De referentieverdamping is de theoretisch maximale verdamping van een ideale grasmat met een optimale beschikbaarheid van water, berekend met de formule van Makkink (ref 4). Hoe groot de werkelijke verdamping van een oppervlak of gebied is, hangt af van de soort vegetatie/gewas, (soort) bomen, bebouwing, e.d. In een warm en droog jaar is de werkelijke verdamping lager dan in een gewoon jaar. De werkelijke verdamping (E) wordt gegeven door $E = g \cdot E_0$, waarbij g de reductiefactor is. Voor 2021 (een "normale zomer") wordt hier een reductiefactor van 0,81 toegepast en voor 2022, een droge warme zomer, een reductiefactor van 0,69 (ref 5). Deze waarden zijn gemiddelde waarden voor het hele Berkelgebied. In figuur 18 is de voortschrijdende som van de neerslag minus de werkelijke verdamping gegeven. De som over drie maanden is genomen om de trend in de neerslag minus verdamping weer te geven. Duidelijk te zien is dat in de zomer

van 2022 er een groter neerslagtekort was t.o.v. de zomer van 2021.

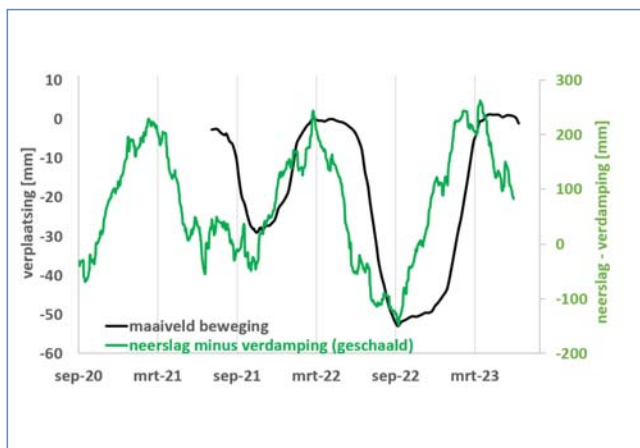
Figuur 19 –
Bodembeweging maaiveld buiten de barrière met geschaalde neerslag-verdamping.

In figuur 19 is bodembeweging van het maaiveld buiten de barrière met de geschaalde waarde van de neerslag minus verdamping gegeven. De schaling van de neerslag minus de verdamping is zo gedaan dat het maximum en minimum hiervan samenvallen met ongeveer die van de bodembeweging. Hierdoor wordt het faseverschil zichtbaar. De bodemdaling volgt met een vertraging van twee tot vijf maanden de afname van de vochthoeveelheid. De stijging van de bodem volgt de toename van de vochthoeveelheid na een droge zomer trager dan na een gewone zomer. De klei neemt sneller vocht op dan dat het afstaat.

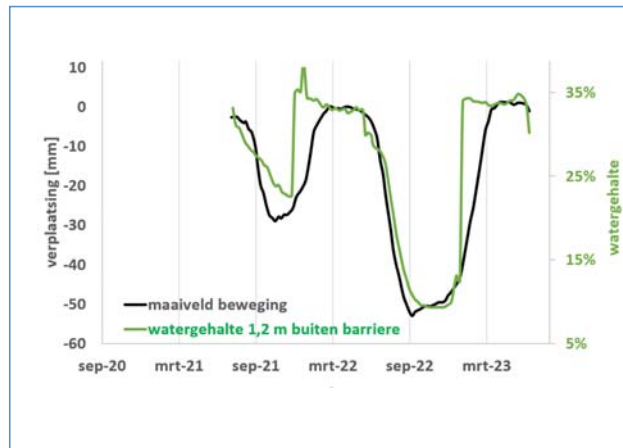
Figuur 20 –
Bodembeweging maaiveld buiten de barrière met geschaalde watergehalte op 1,2 m diepte buiten de barrière

De bodembeweging van het maaiveld buiten de barrière met de geschaalde waarde van het watergehalte op 1,2 m buiten de barrière is te zien in figuur 20. Deze parameters zijn vrijwel in fase, zij het dat de bodemstijging een snelle toename van het watergehalte niet direct volgt.
