Wonen op klei, “het Rekkense experiment”

Kees van der Werf en Cock Blom

KCAF congres 18-4-2024

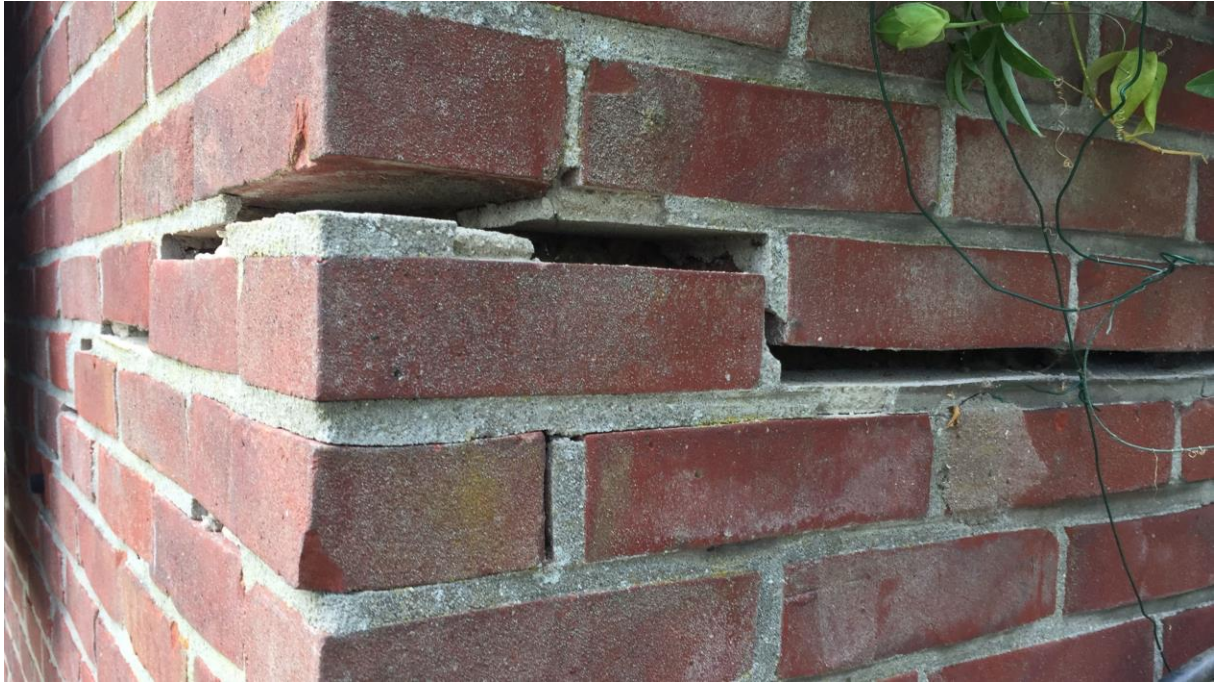
augustus 2020

Schade ontstond snel:
1 cm in 2 weken

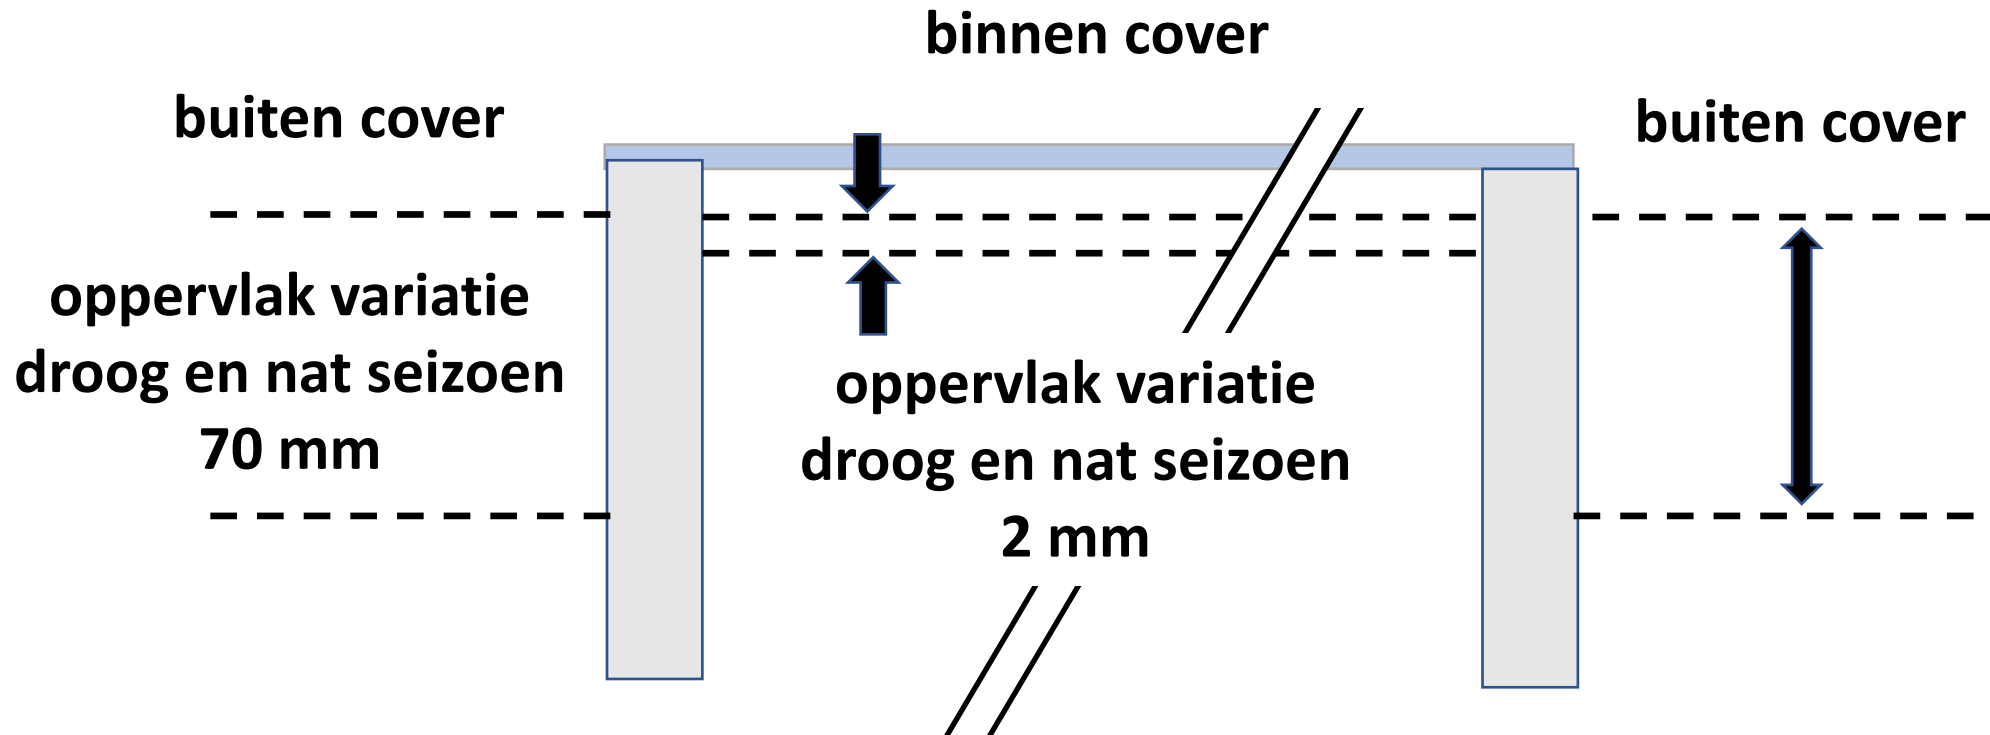
Meting van bodembeweging binnen en buiten een met polyethene cover afgedekt oppervlak
In Newcastle, Australie; Fytius e.a. 2004

Voor ons de inspiratie voor de oplossing van het probleem

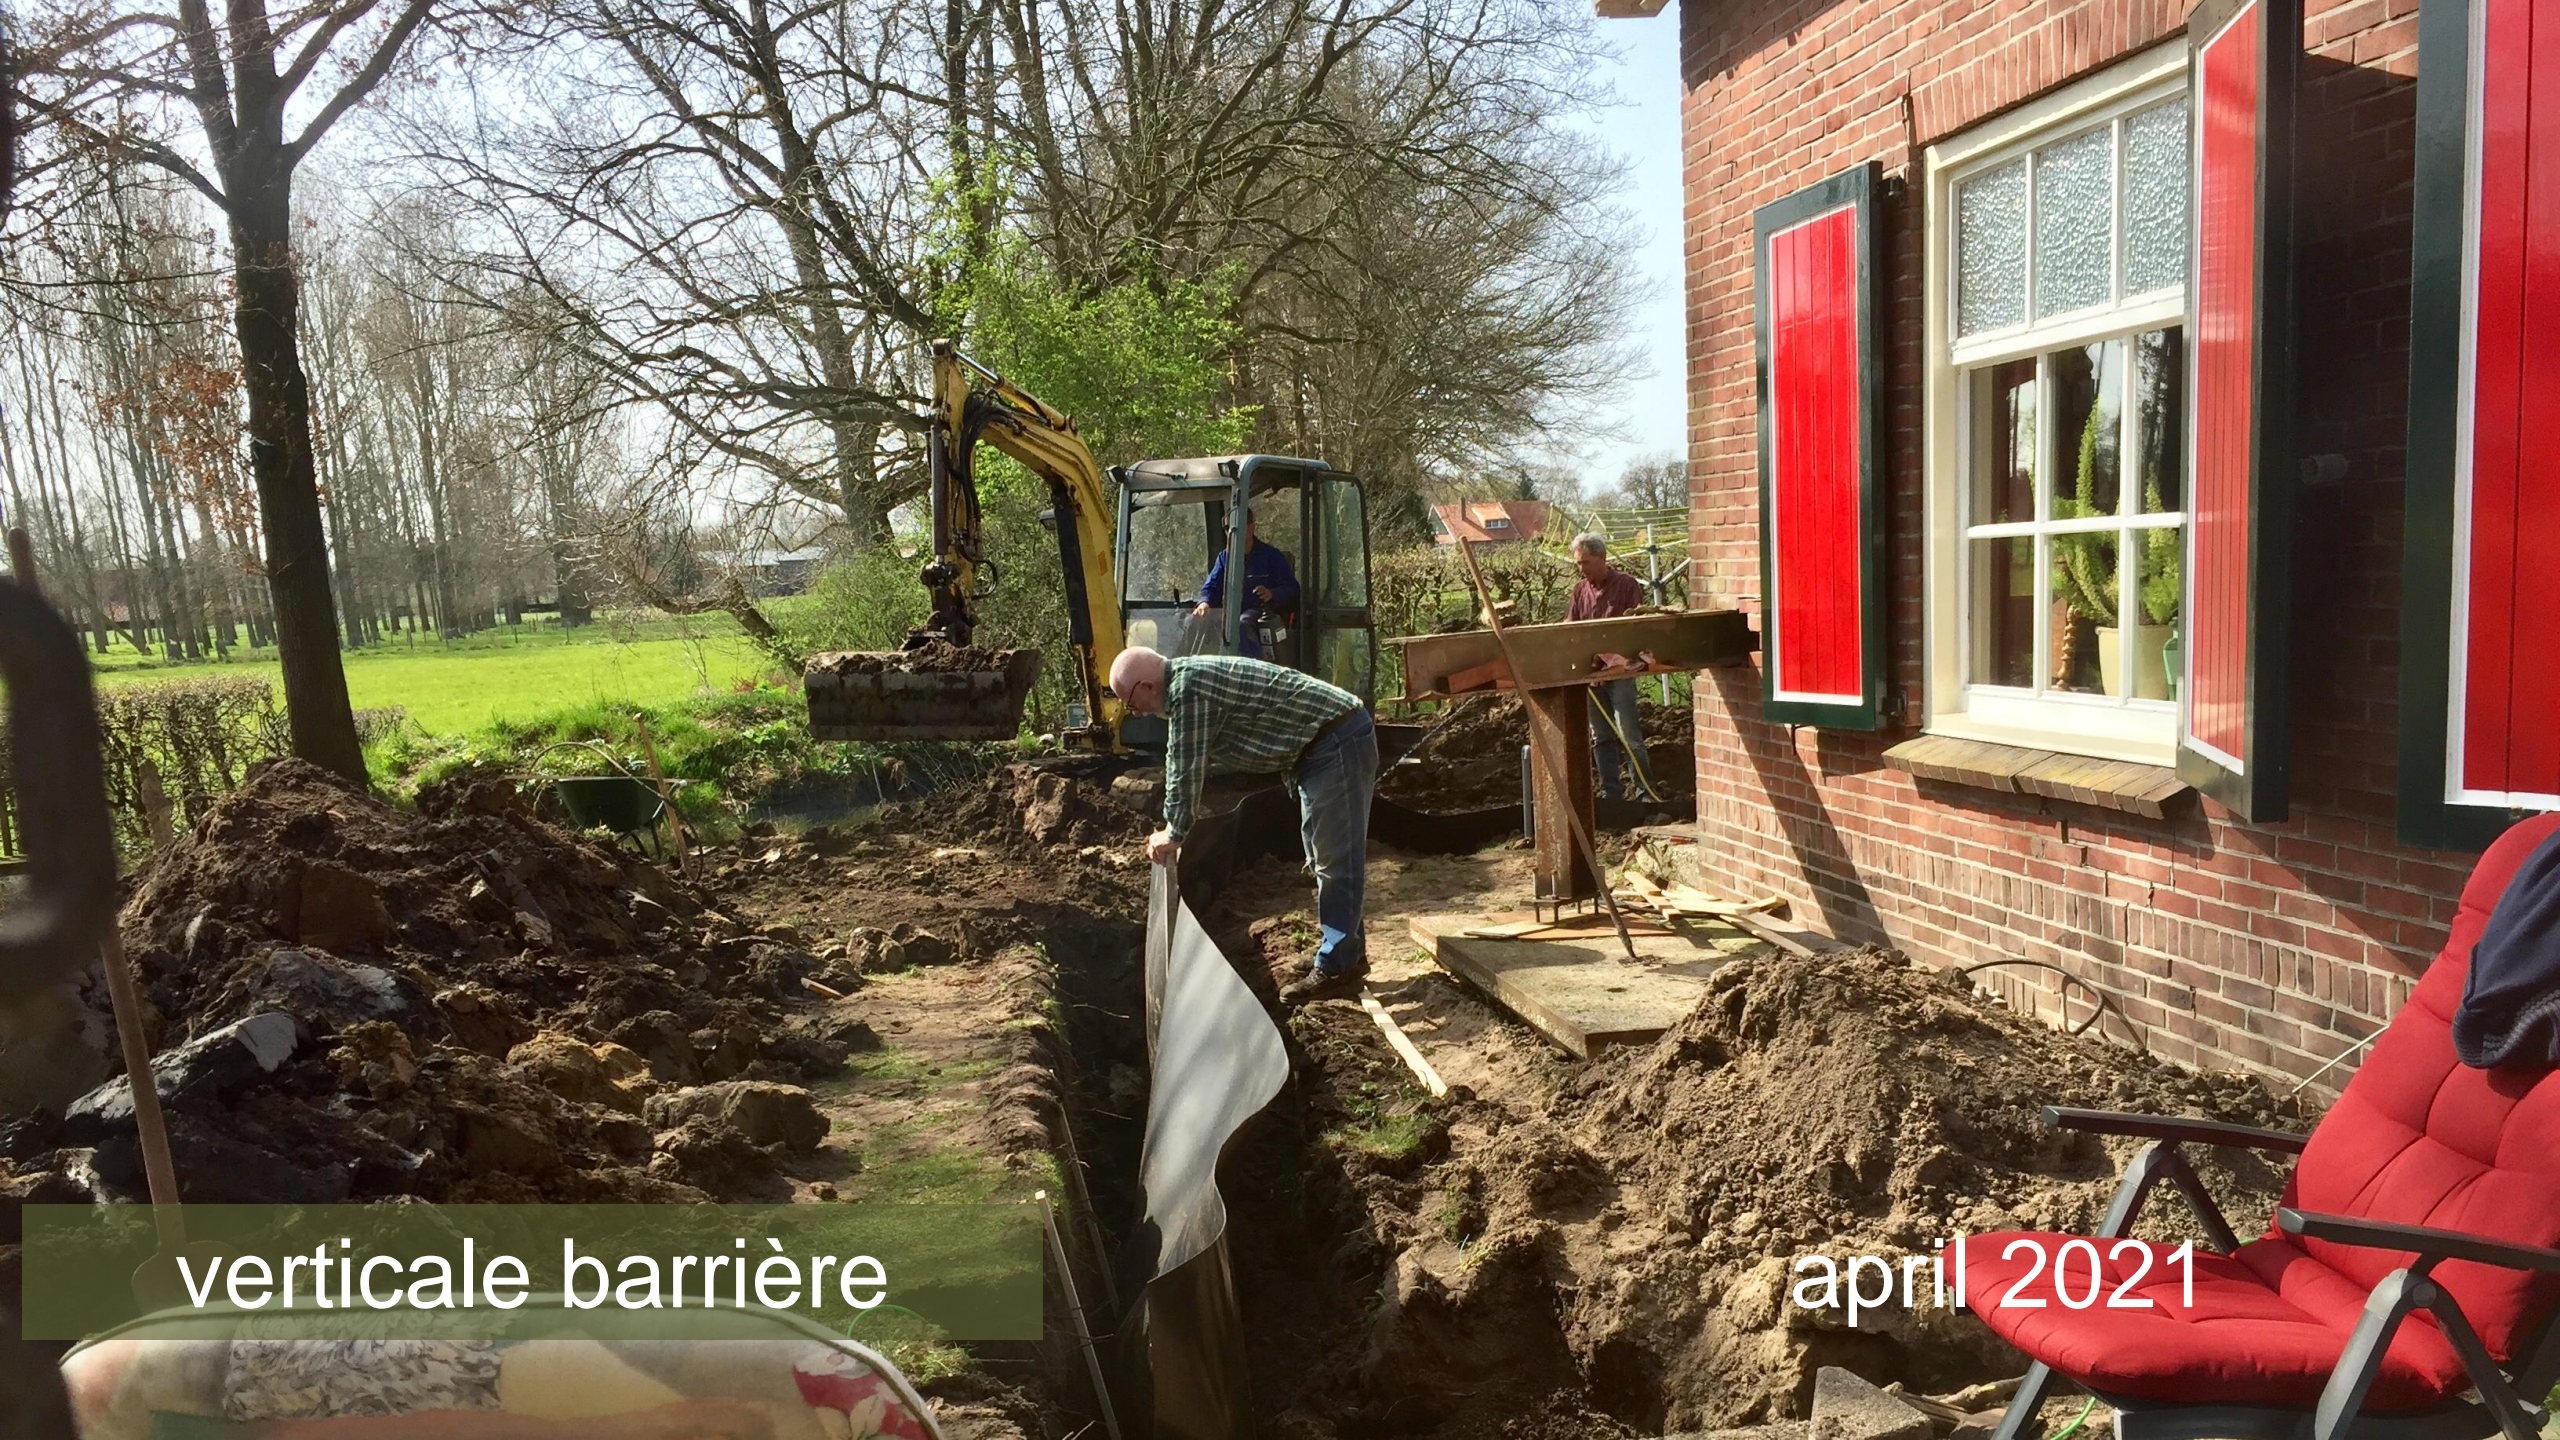
april 2021

verticale barrière

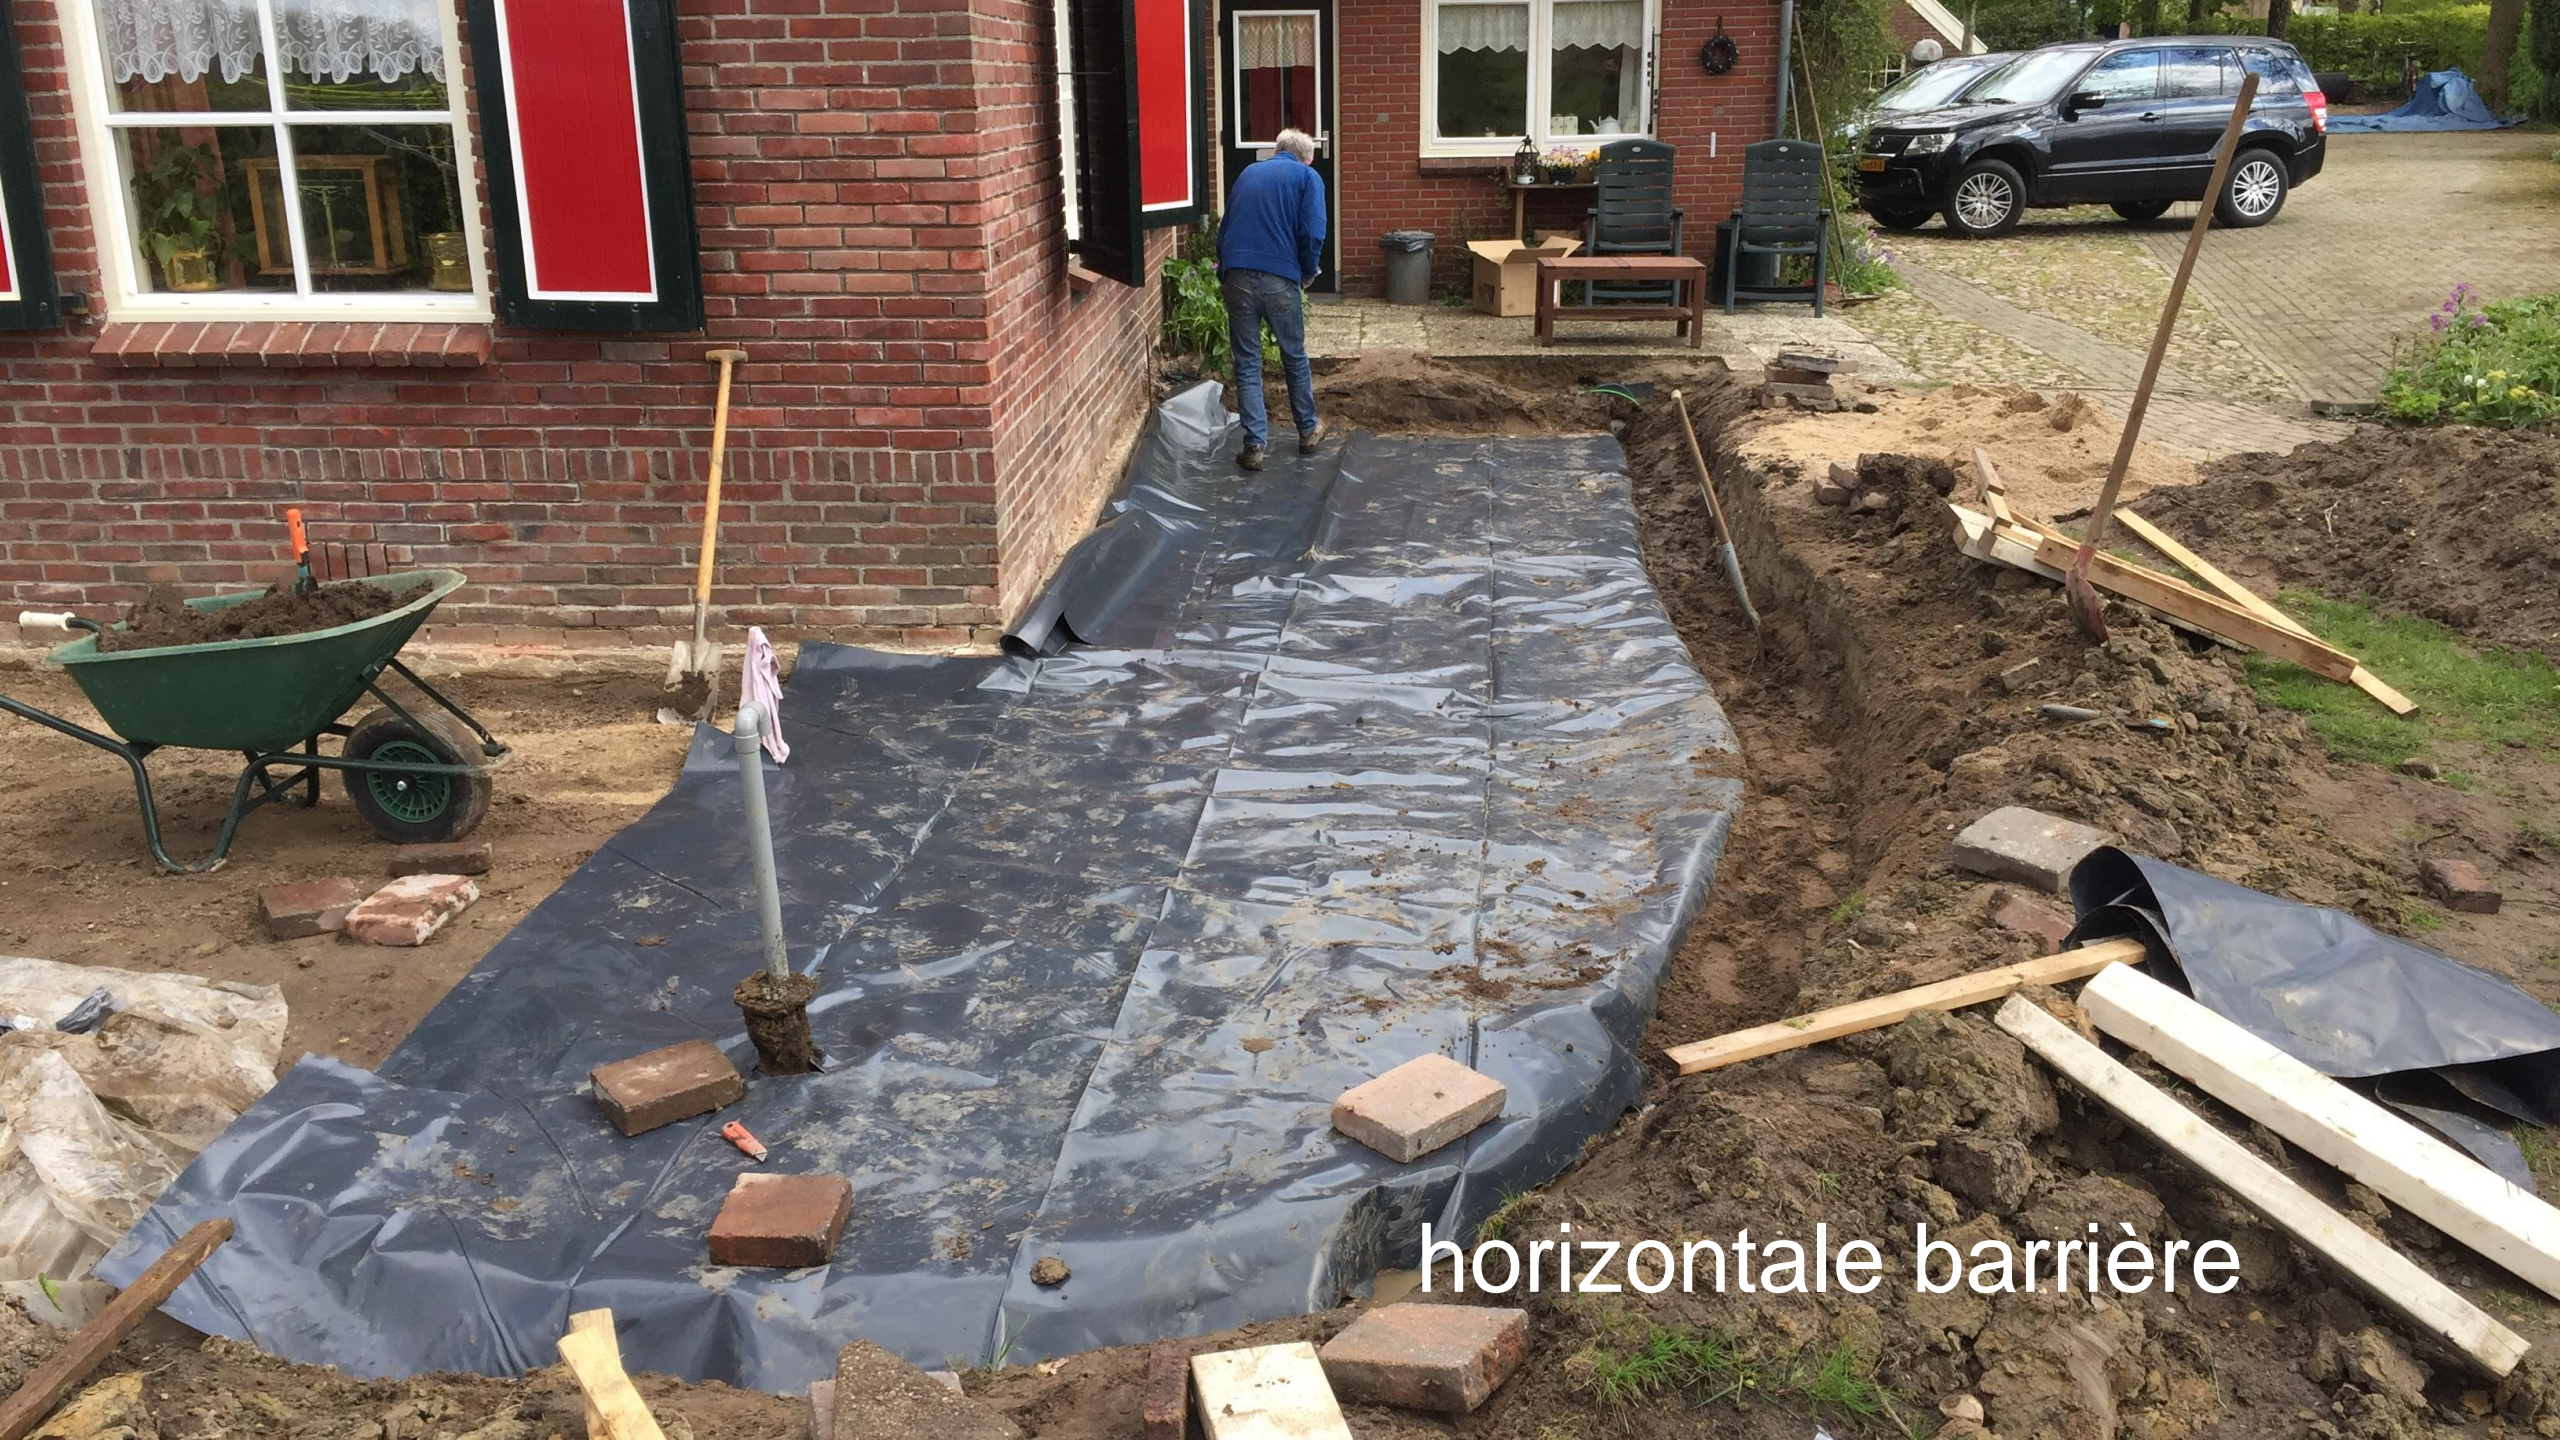
horizontale barrière

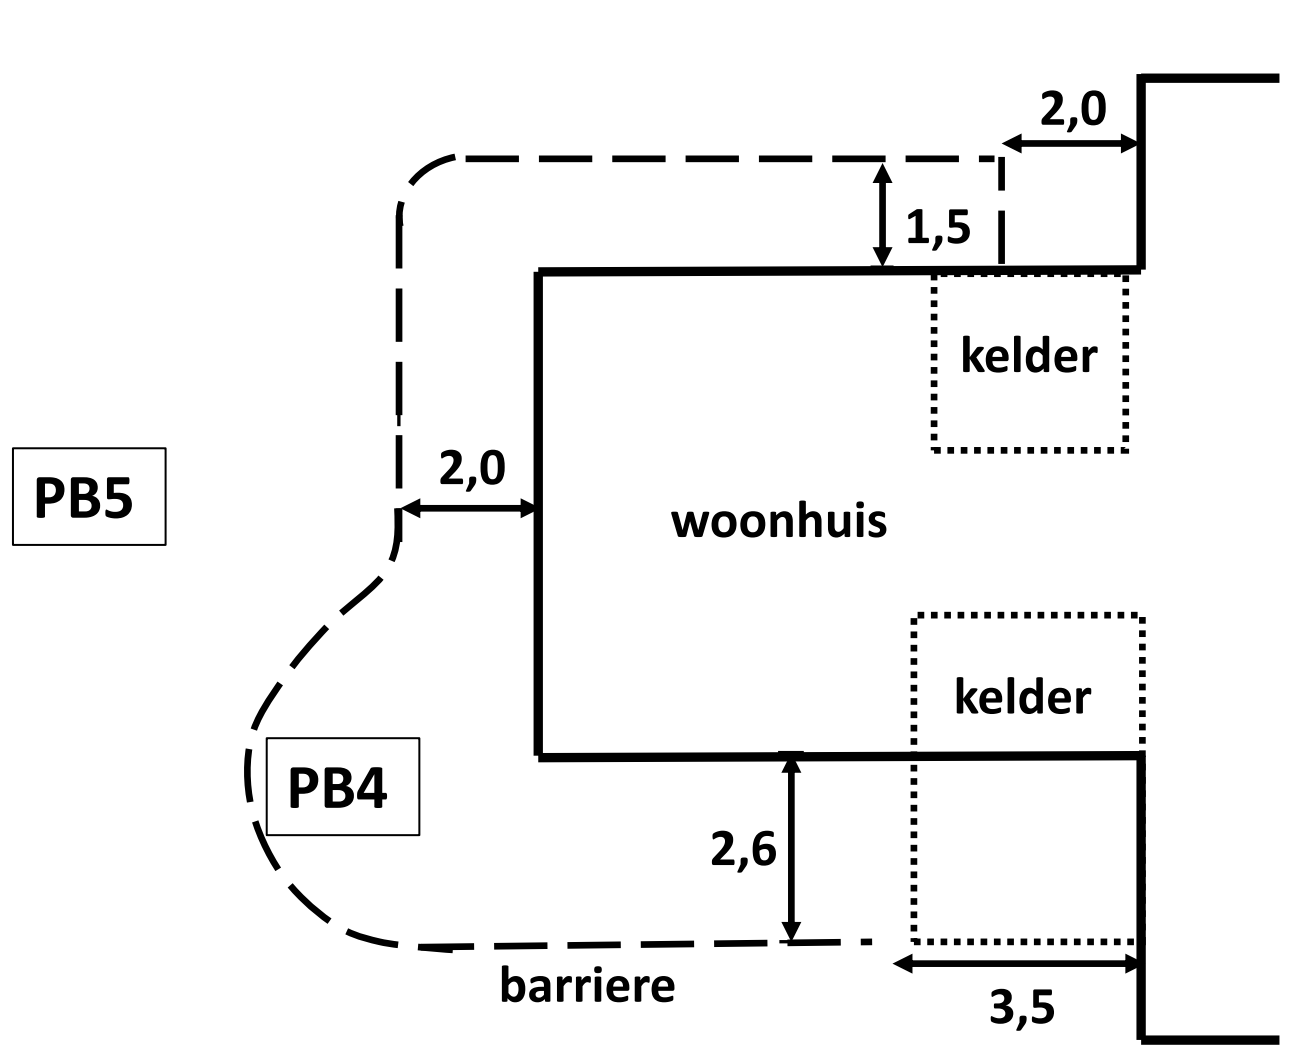
Posities en nummering peilbuizen

Grondwaterstand: peilbuizen

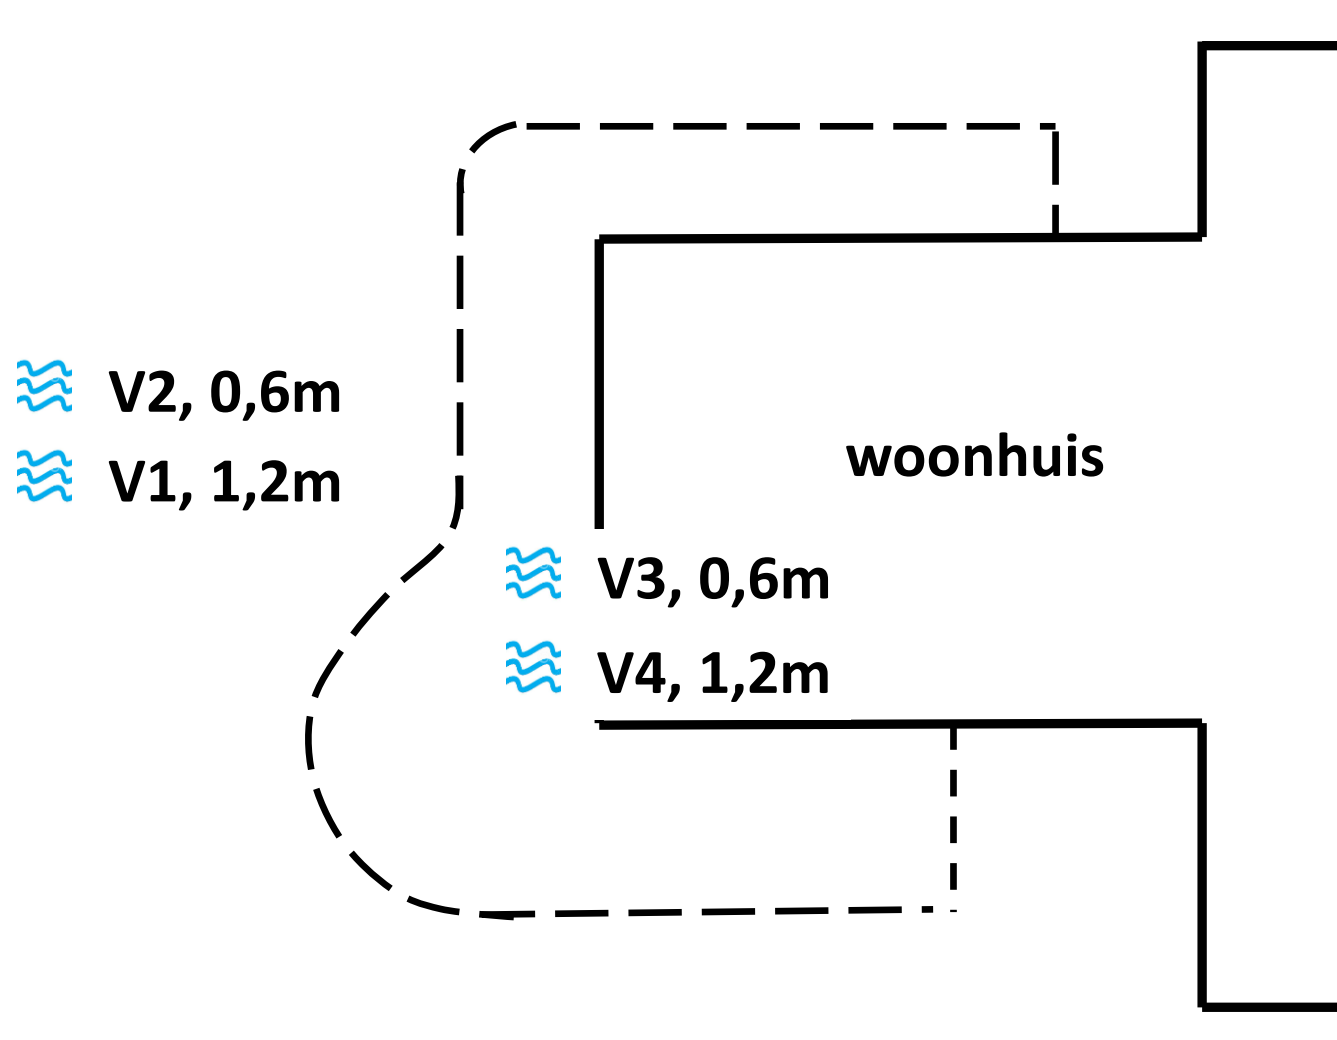
Posities, nummering en dieptes vochtsensoren

Bodemvochtigheid: vochtsensoren

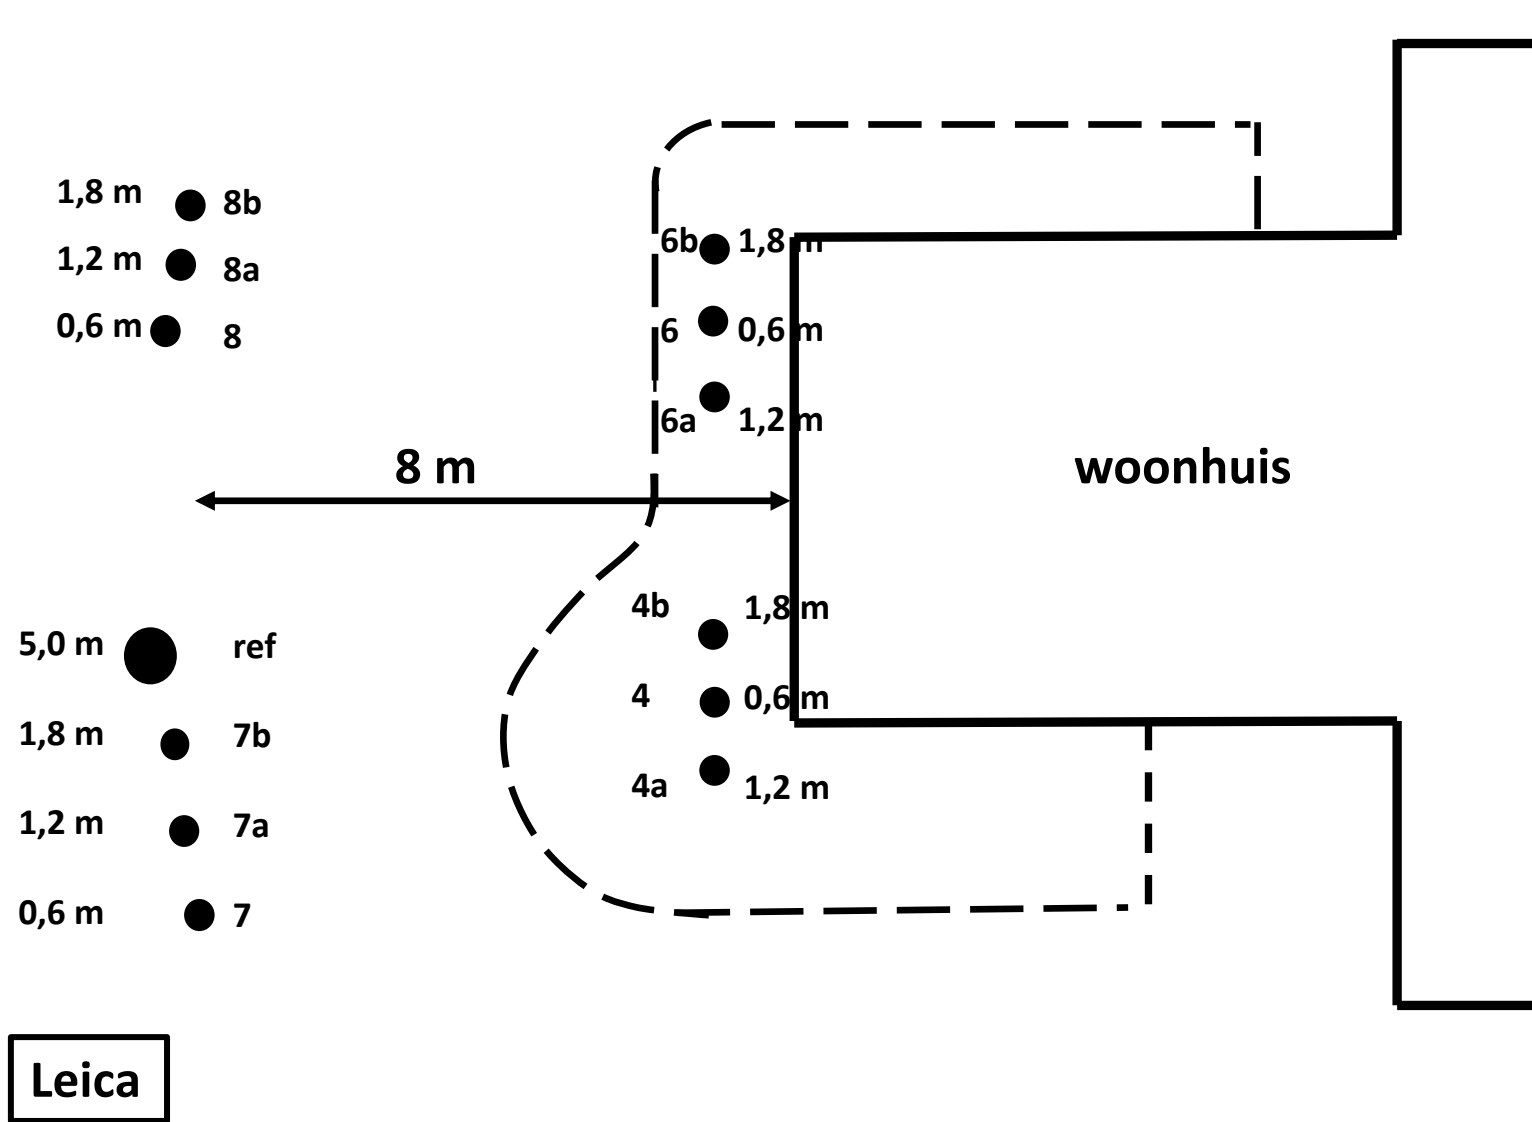
Posities, nummering en dieptes van zakbaken

Beweging bodem: zakbaken

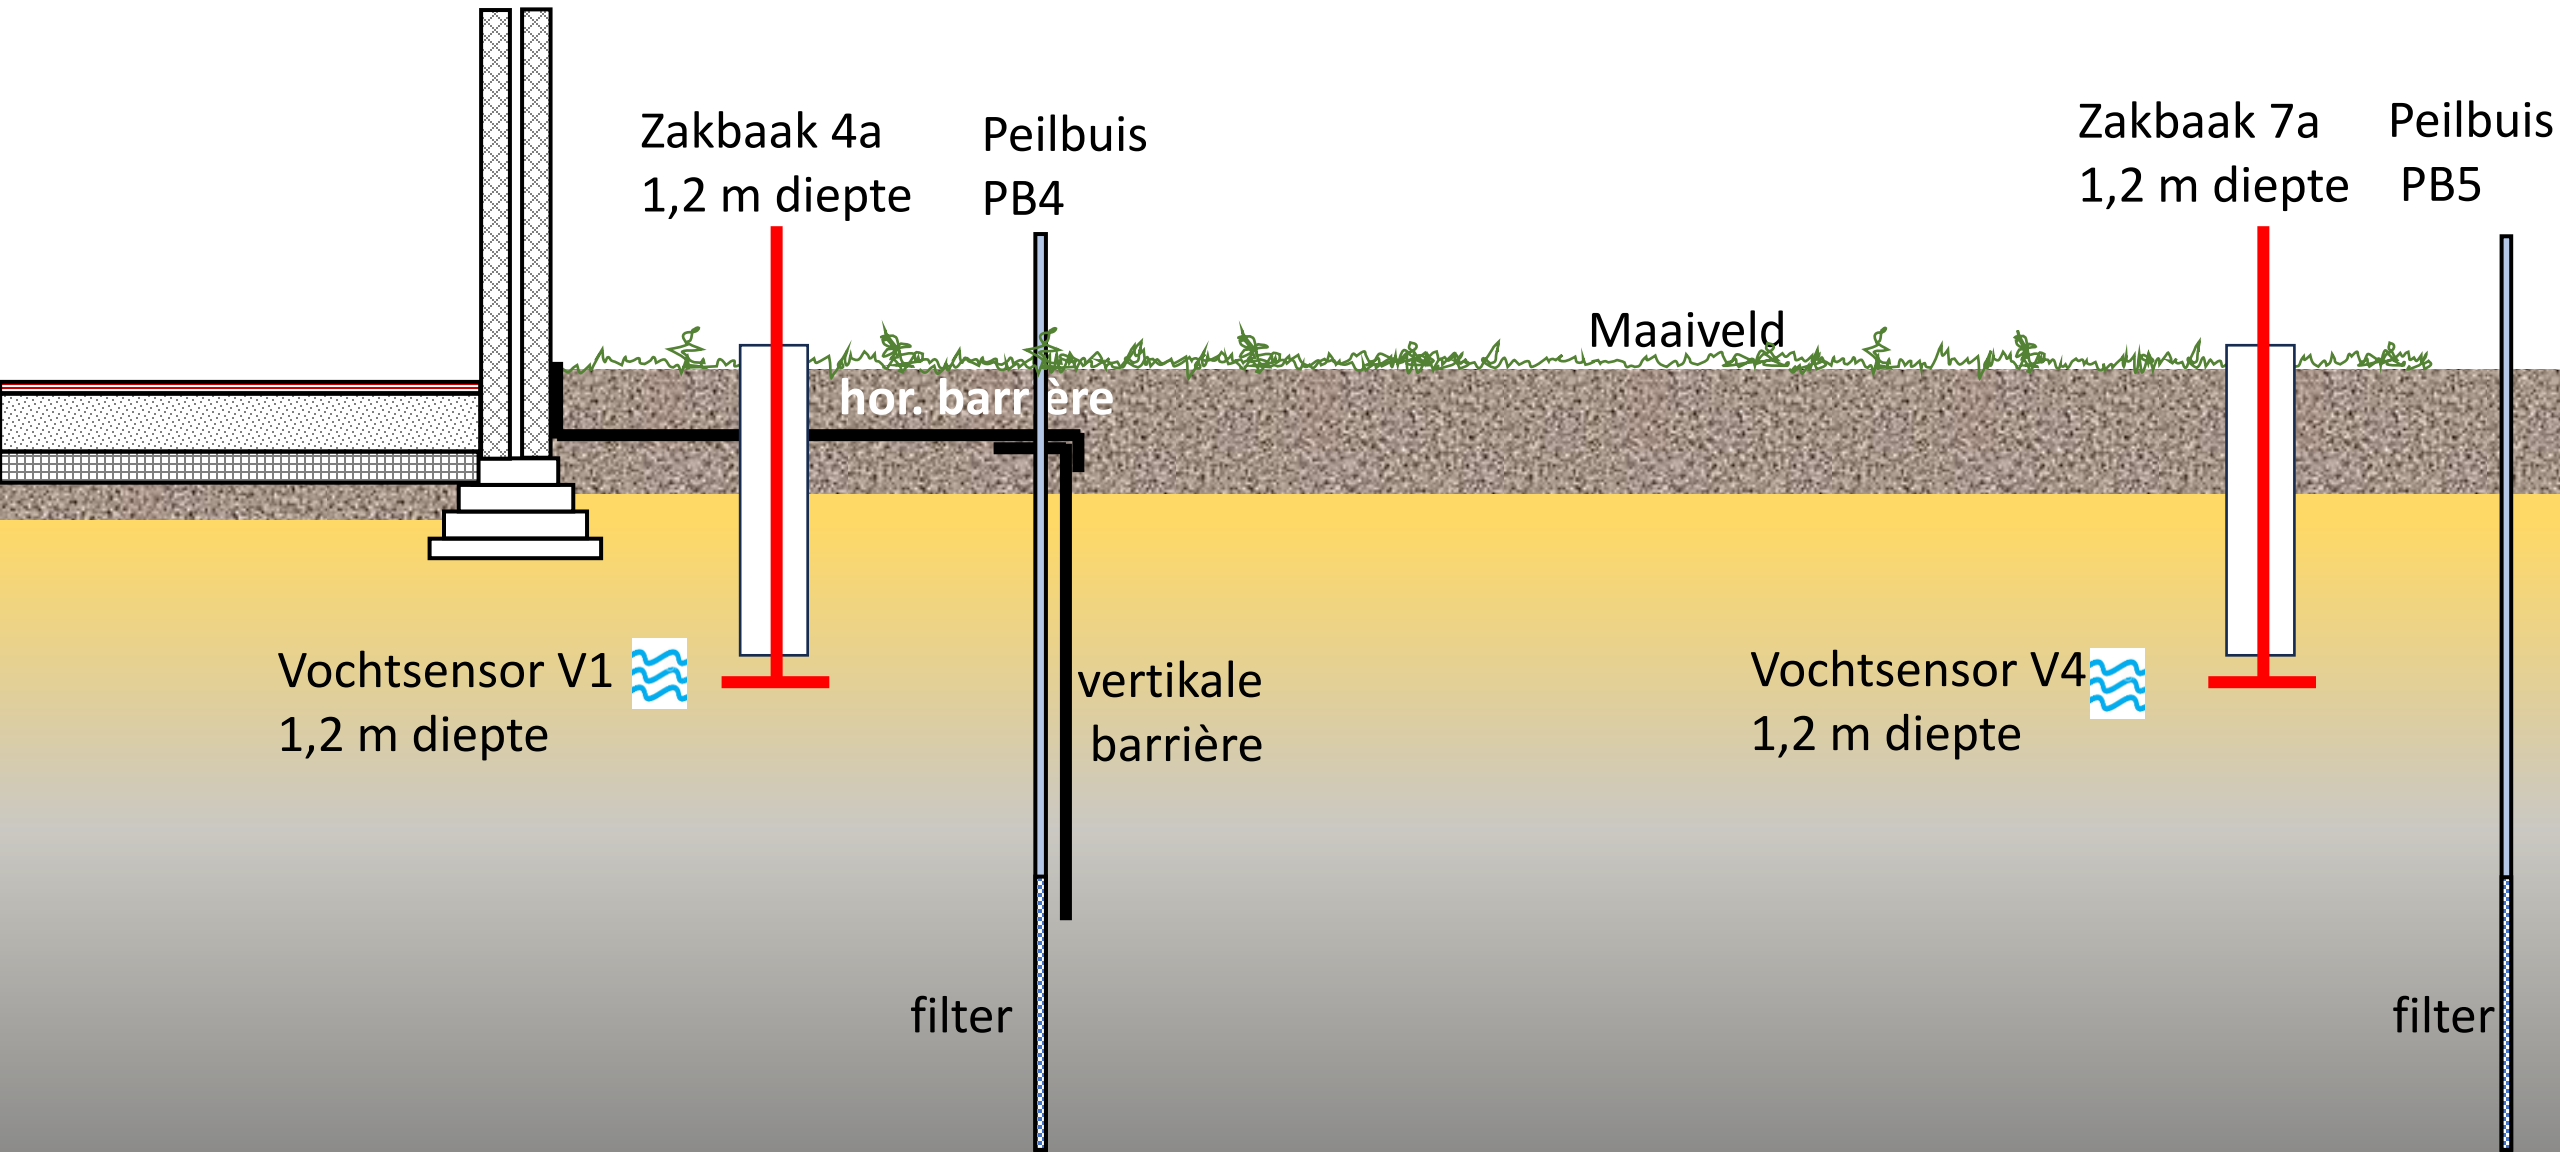
Zakbaak 4a
1,2 m diepte

Peilbuis
PB4

Zakbaak 7a
1,2 m diepte

Peilbuis
PB5

Maaiveld

hor. barrière

Vochtsensor V1
1,2 m diepte

vertikale
barrière

Vochtsensor V4
1,2 m diepte

filter

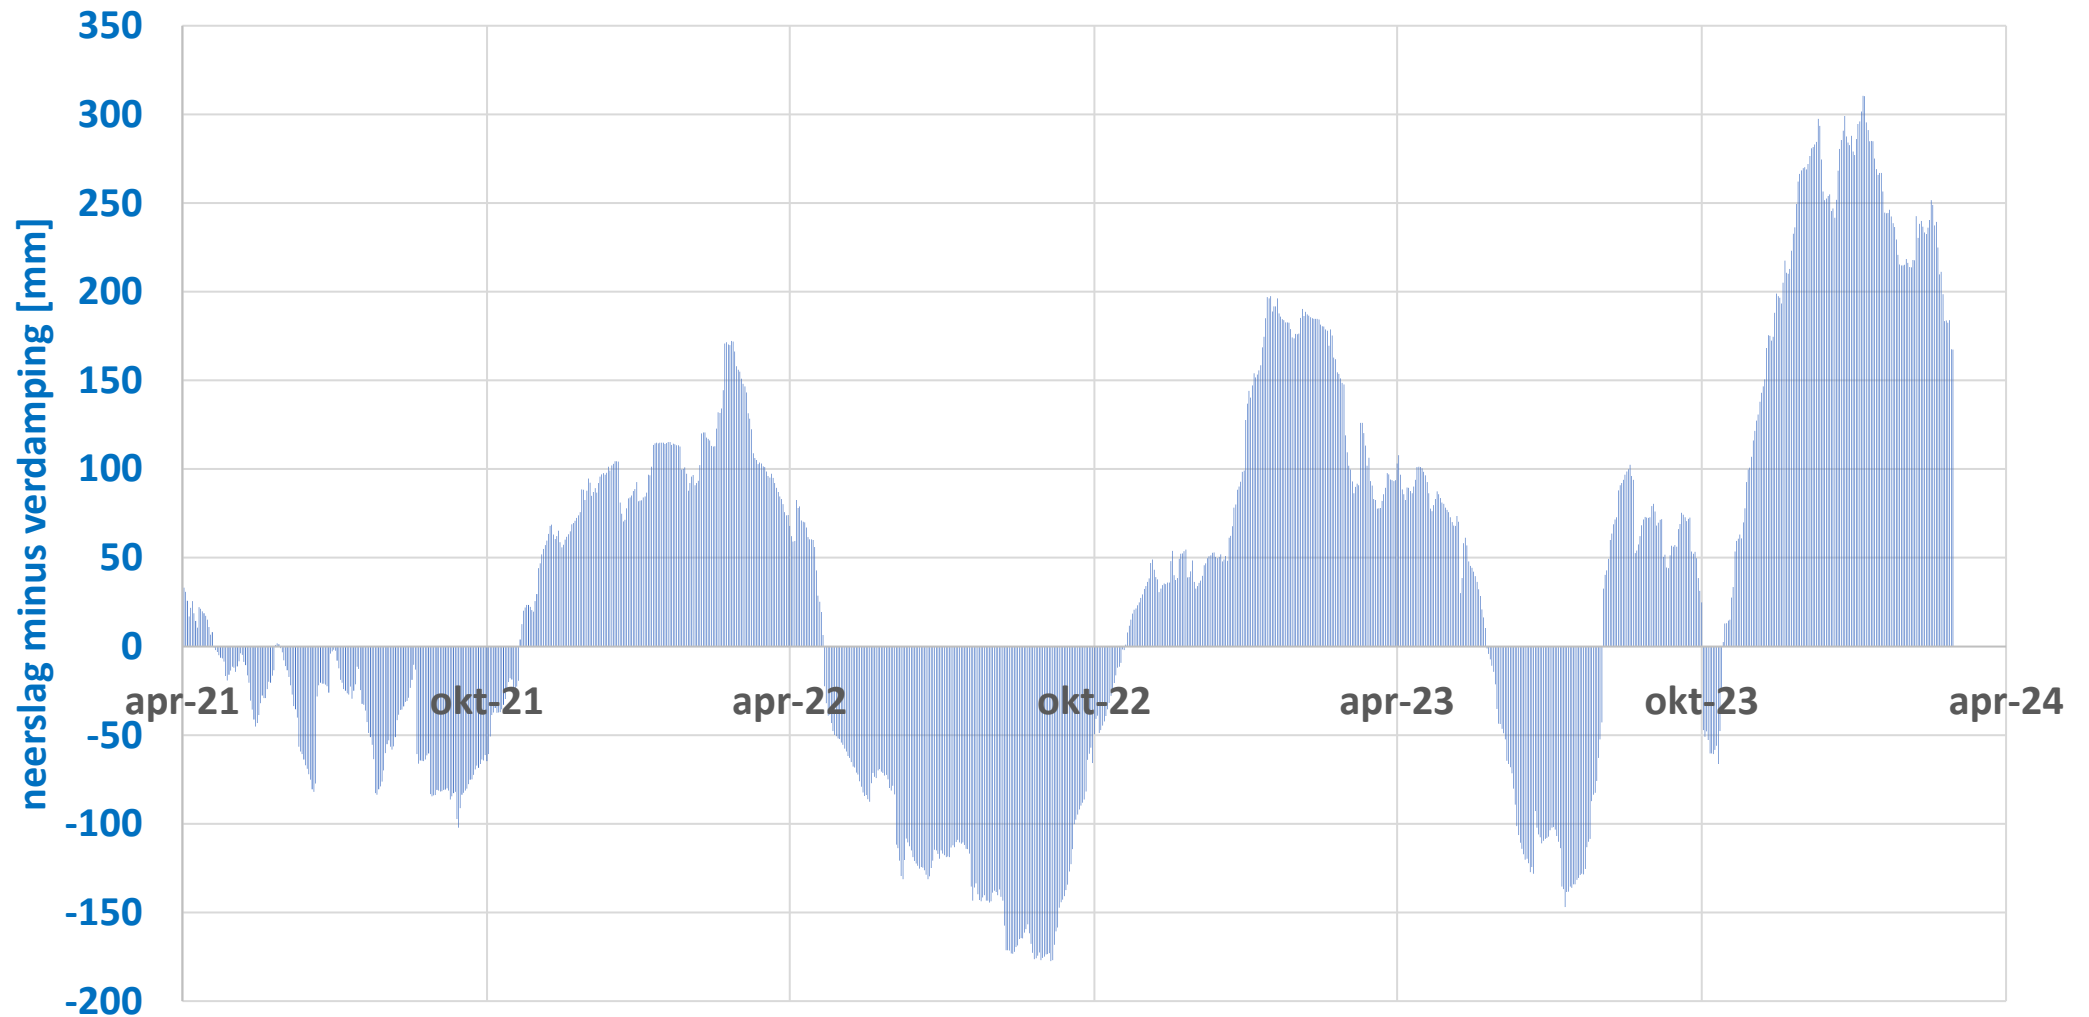
neerslag minus referentie verdamping,voortschrijdende som over 60 dagen in Rekken

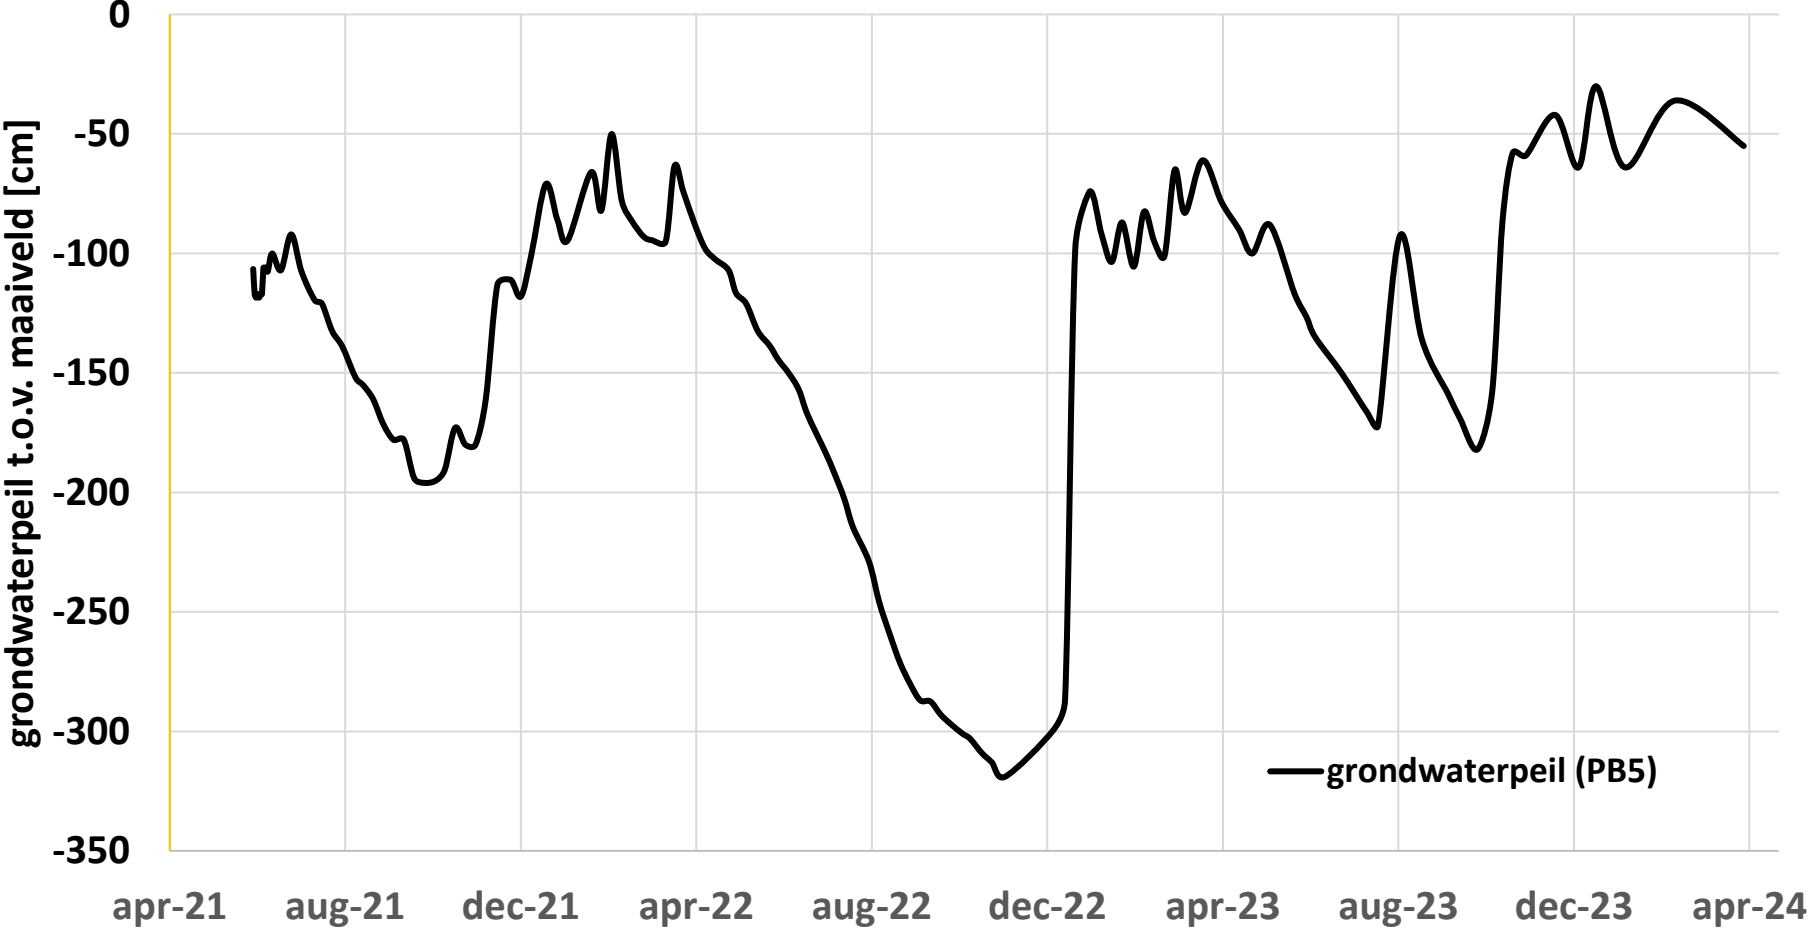
Buiten de barriere

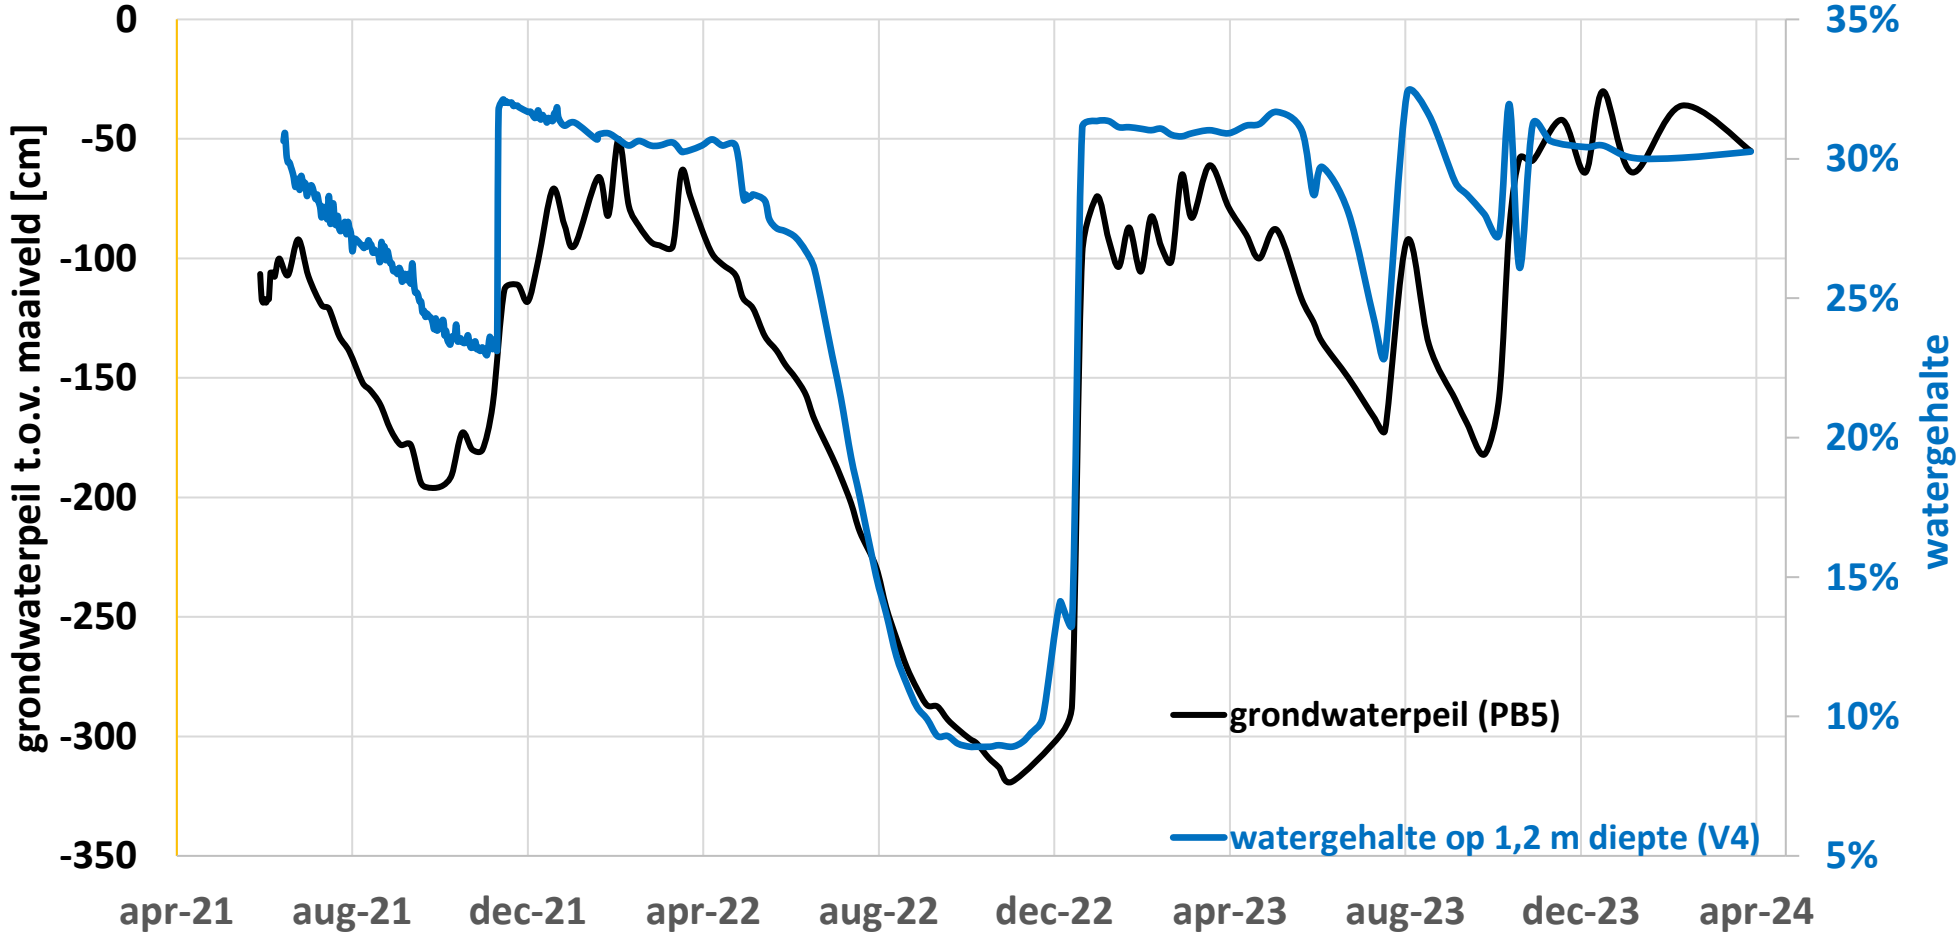
Buiten de barriere
