Wonen op klei, “het Rekkense experiment”

Kees van der Werf en Cock Blom

KCAF congres 18-4-2024

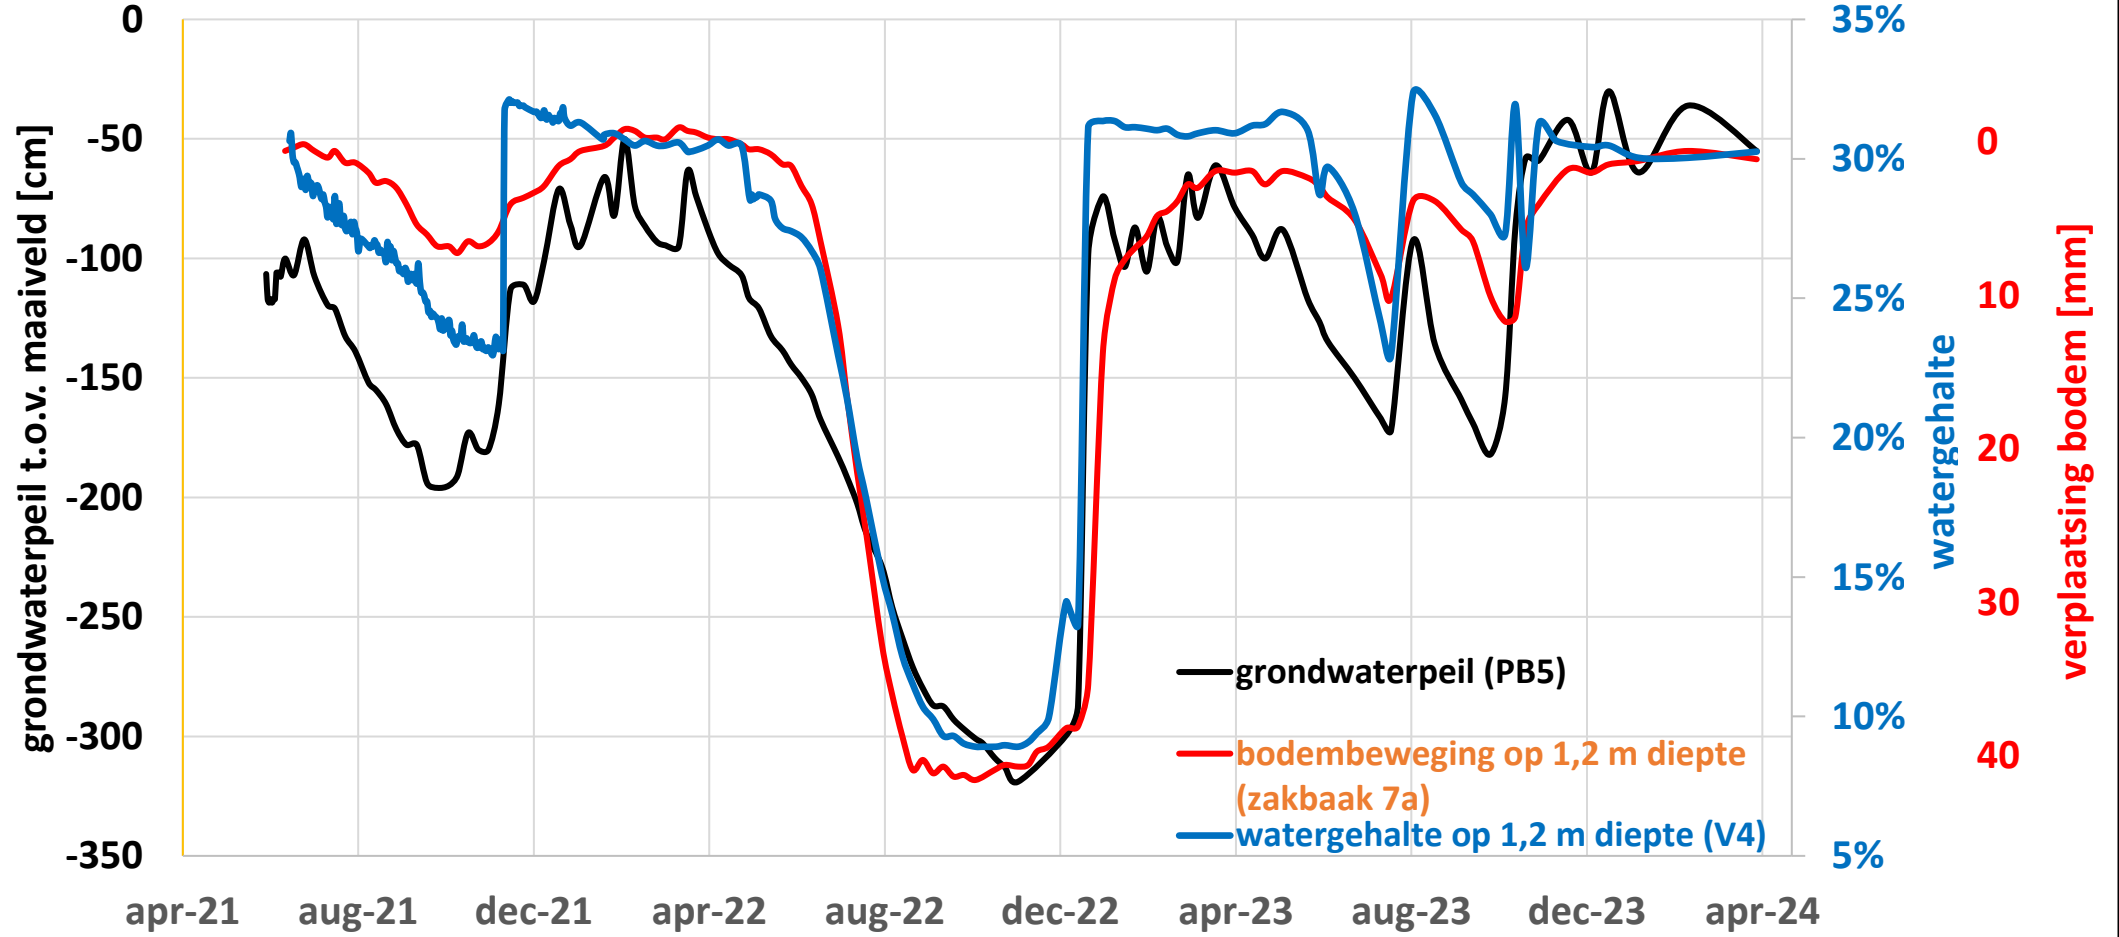
Buiten de barriere

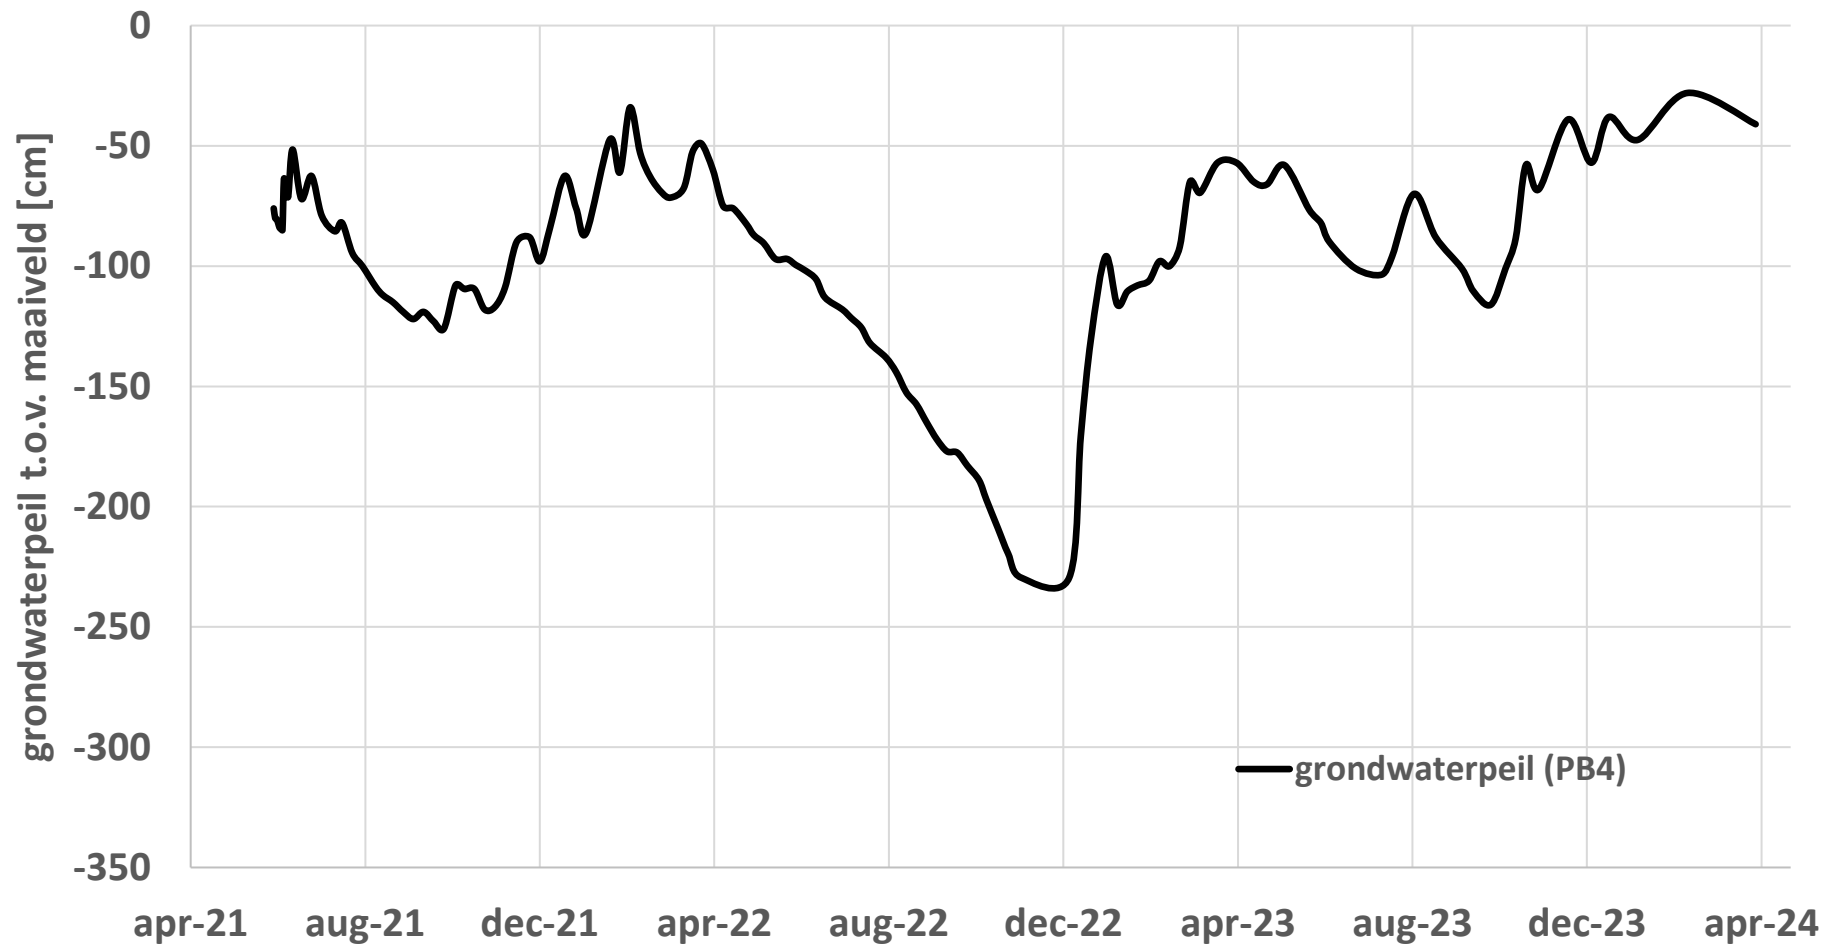
Binnen barriere

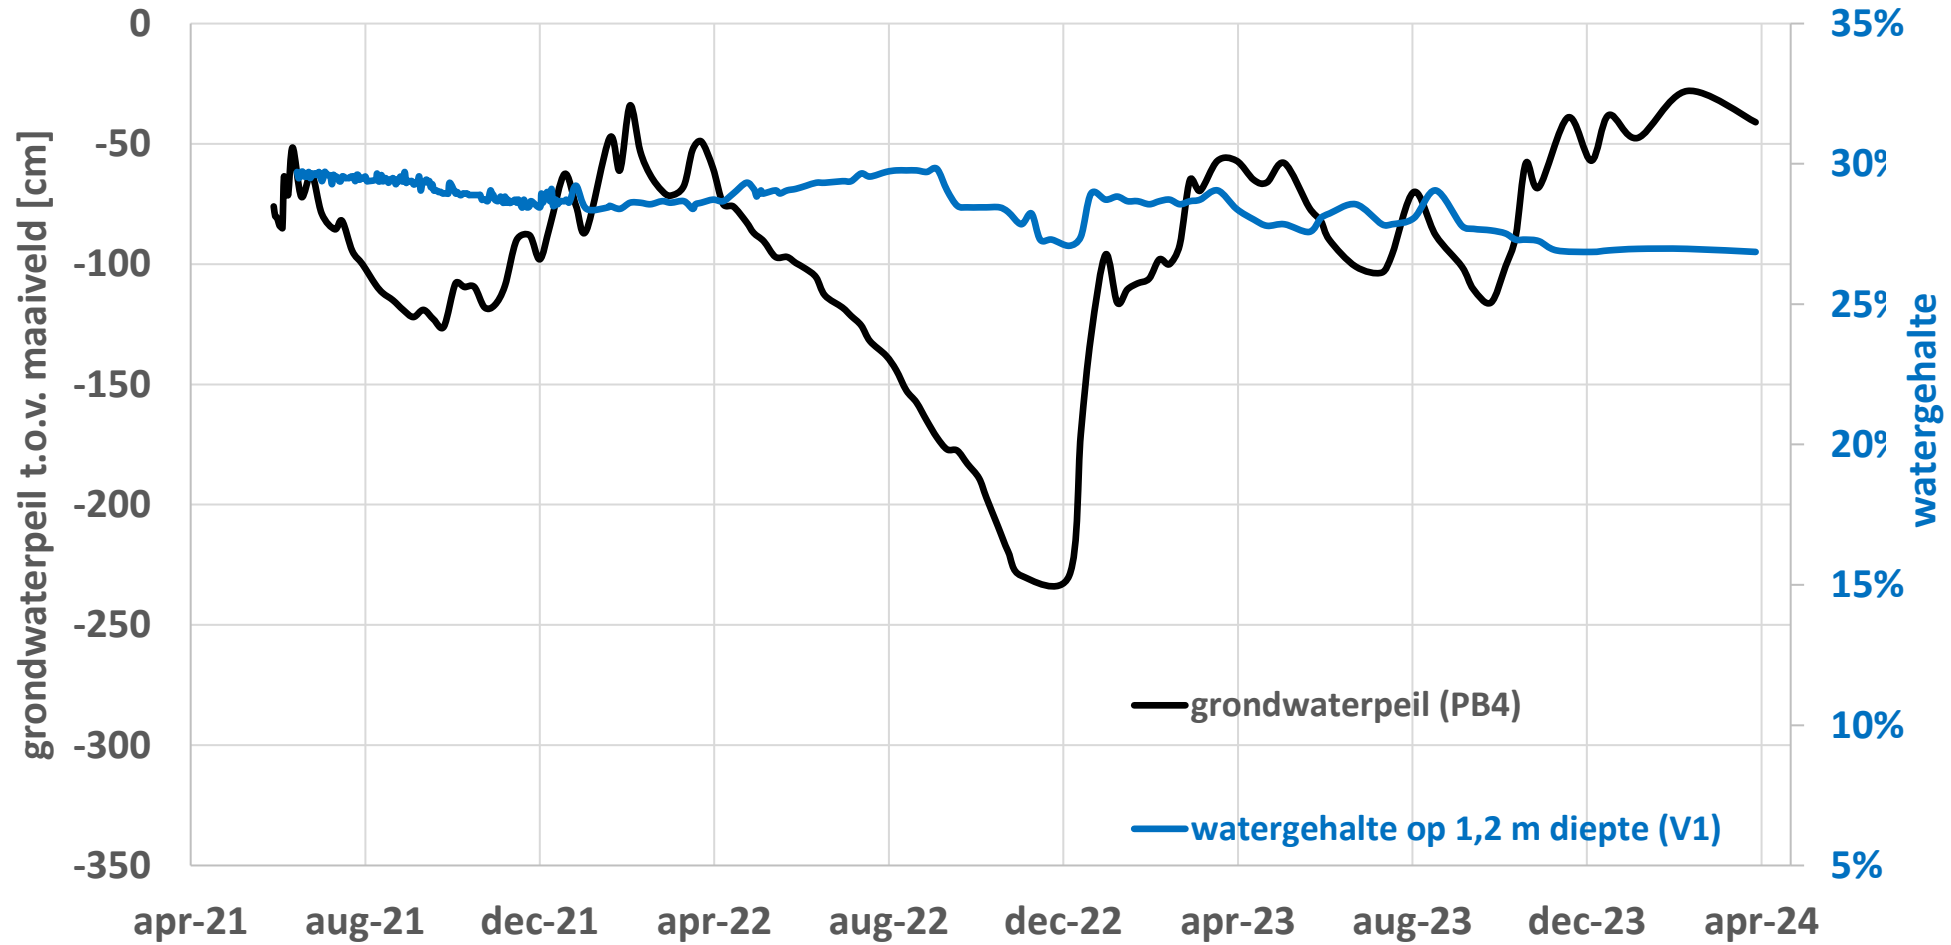
Binnen barriere

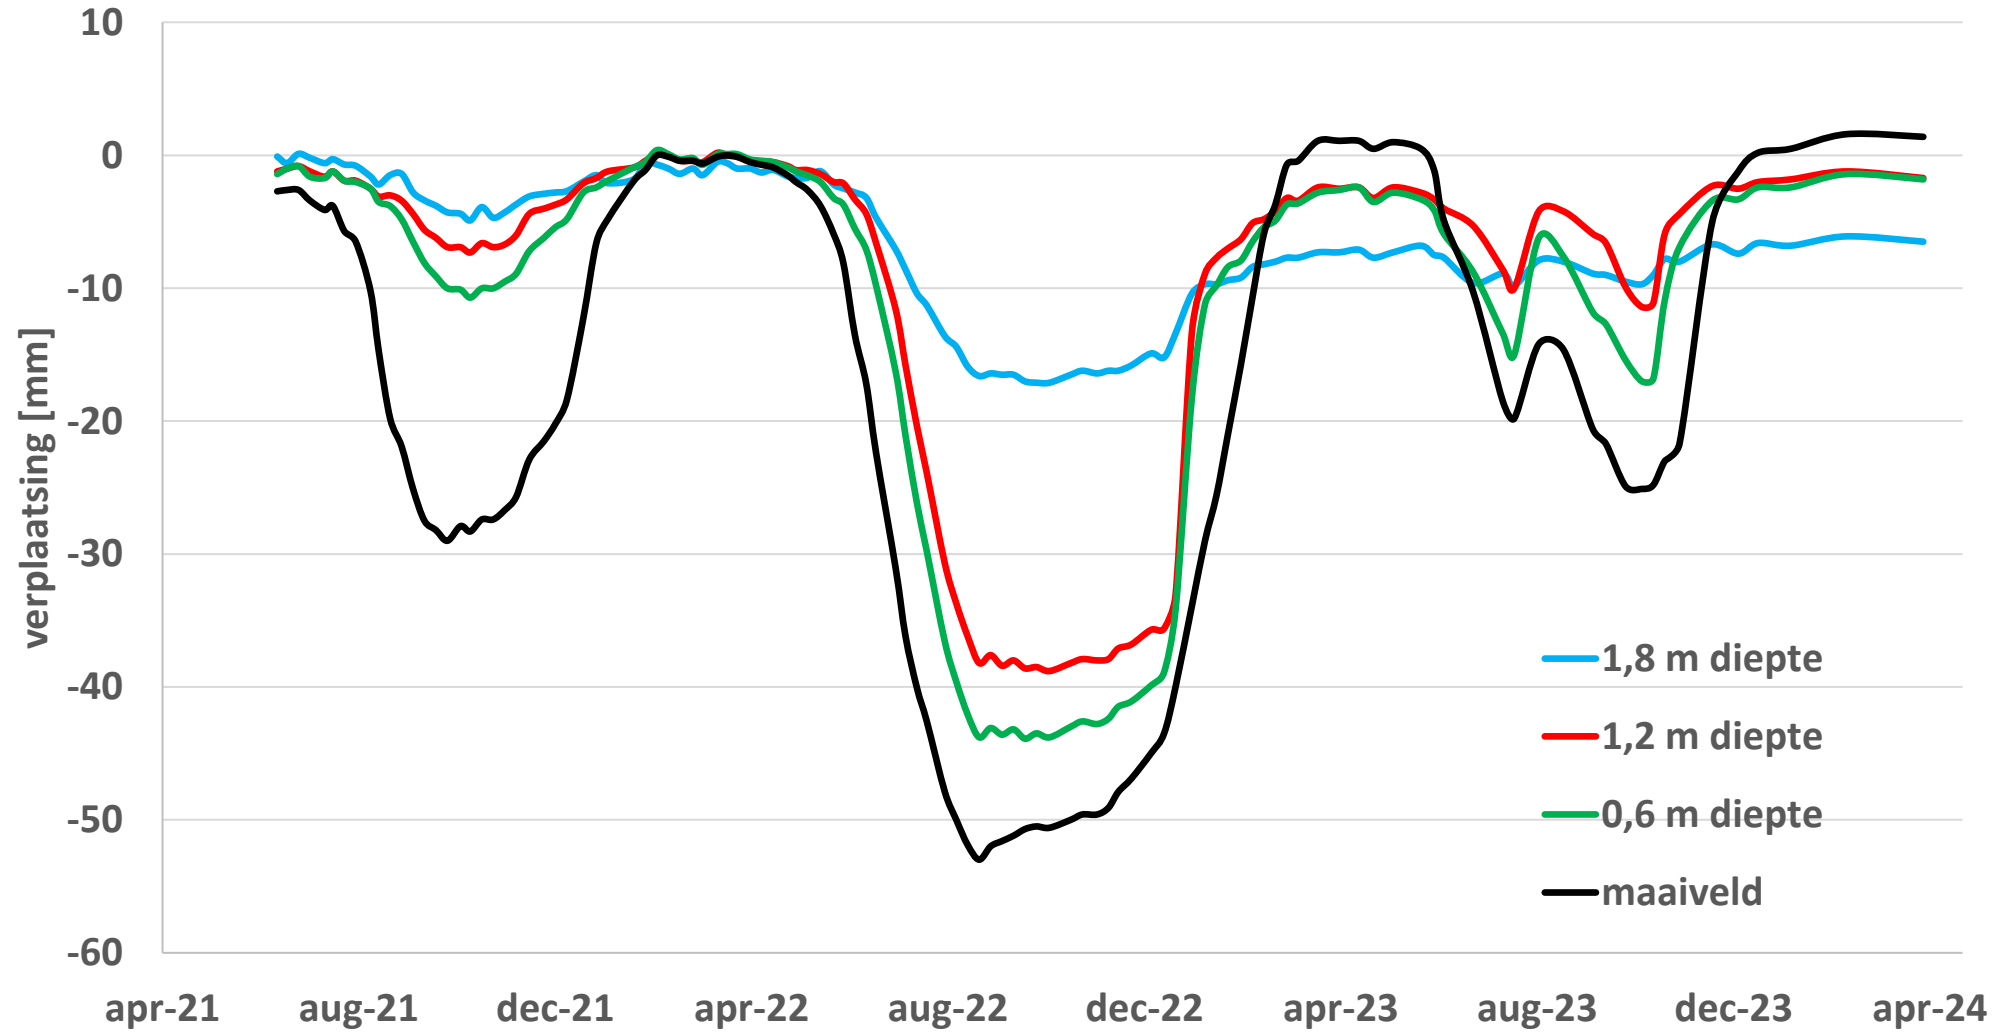
bodembeweging buiten barriere

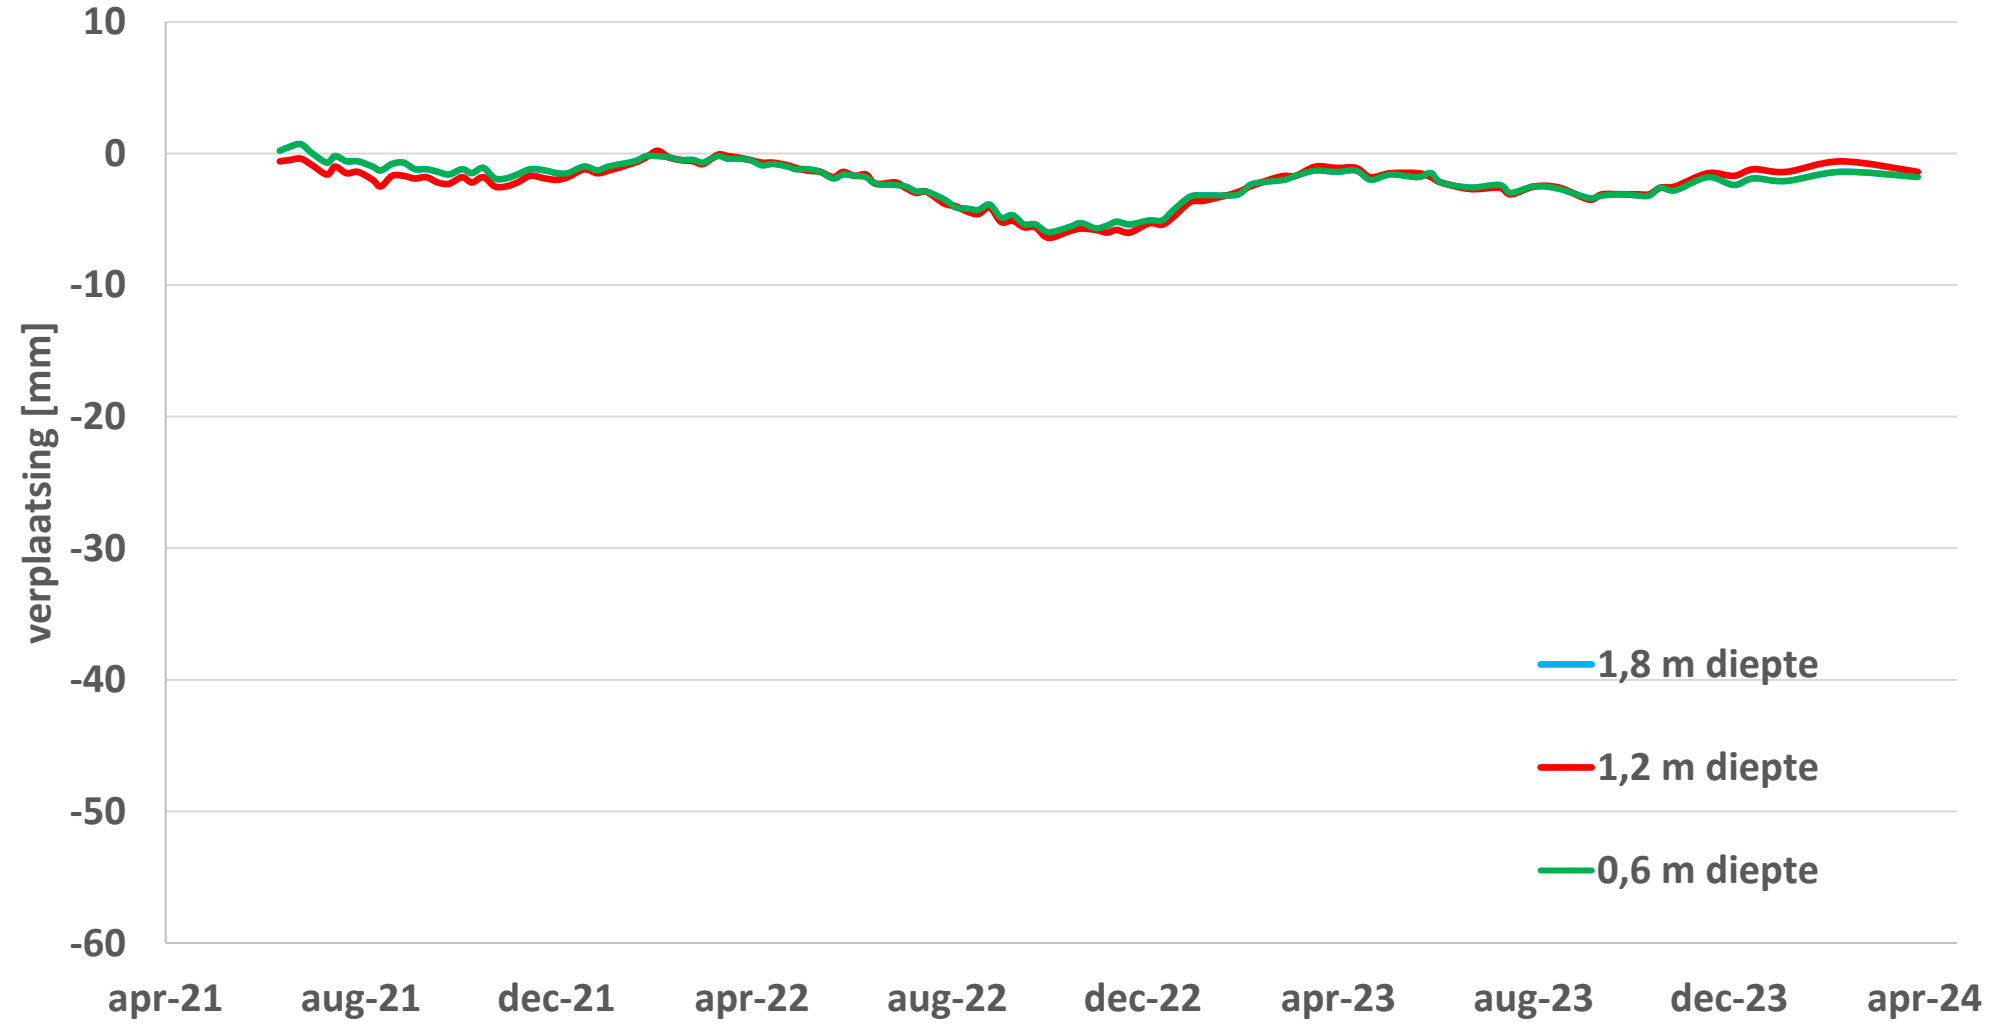
bodembeweging binnen barriere

**Schade hersteld en na de droge warme zomer van 2022
geen nieuwe schade meer ontstaan, experiment geslaagd!**

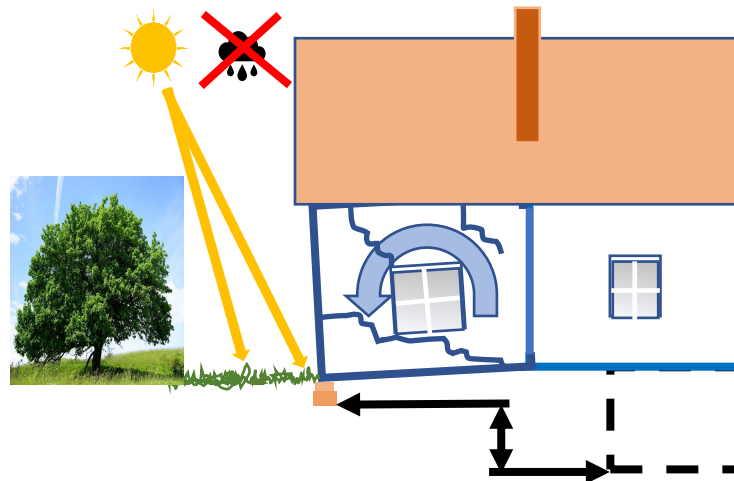
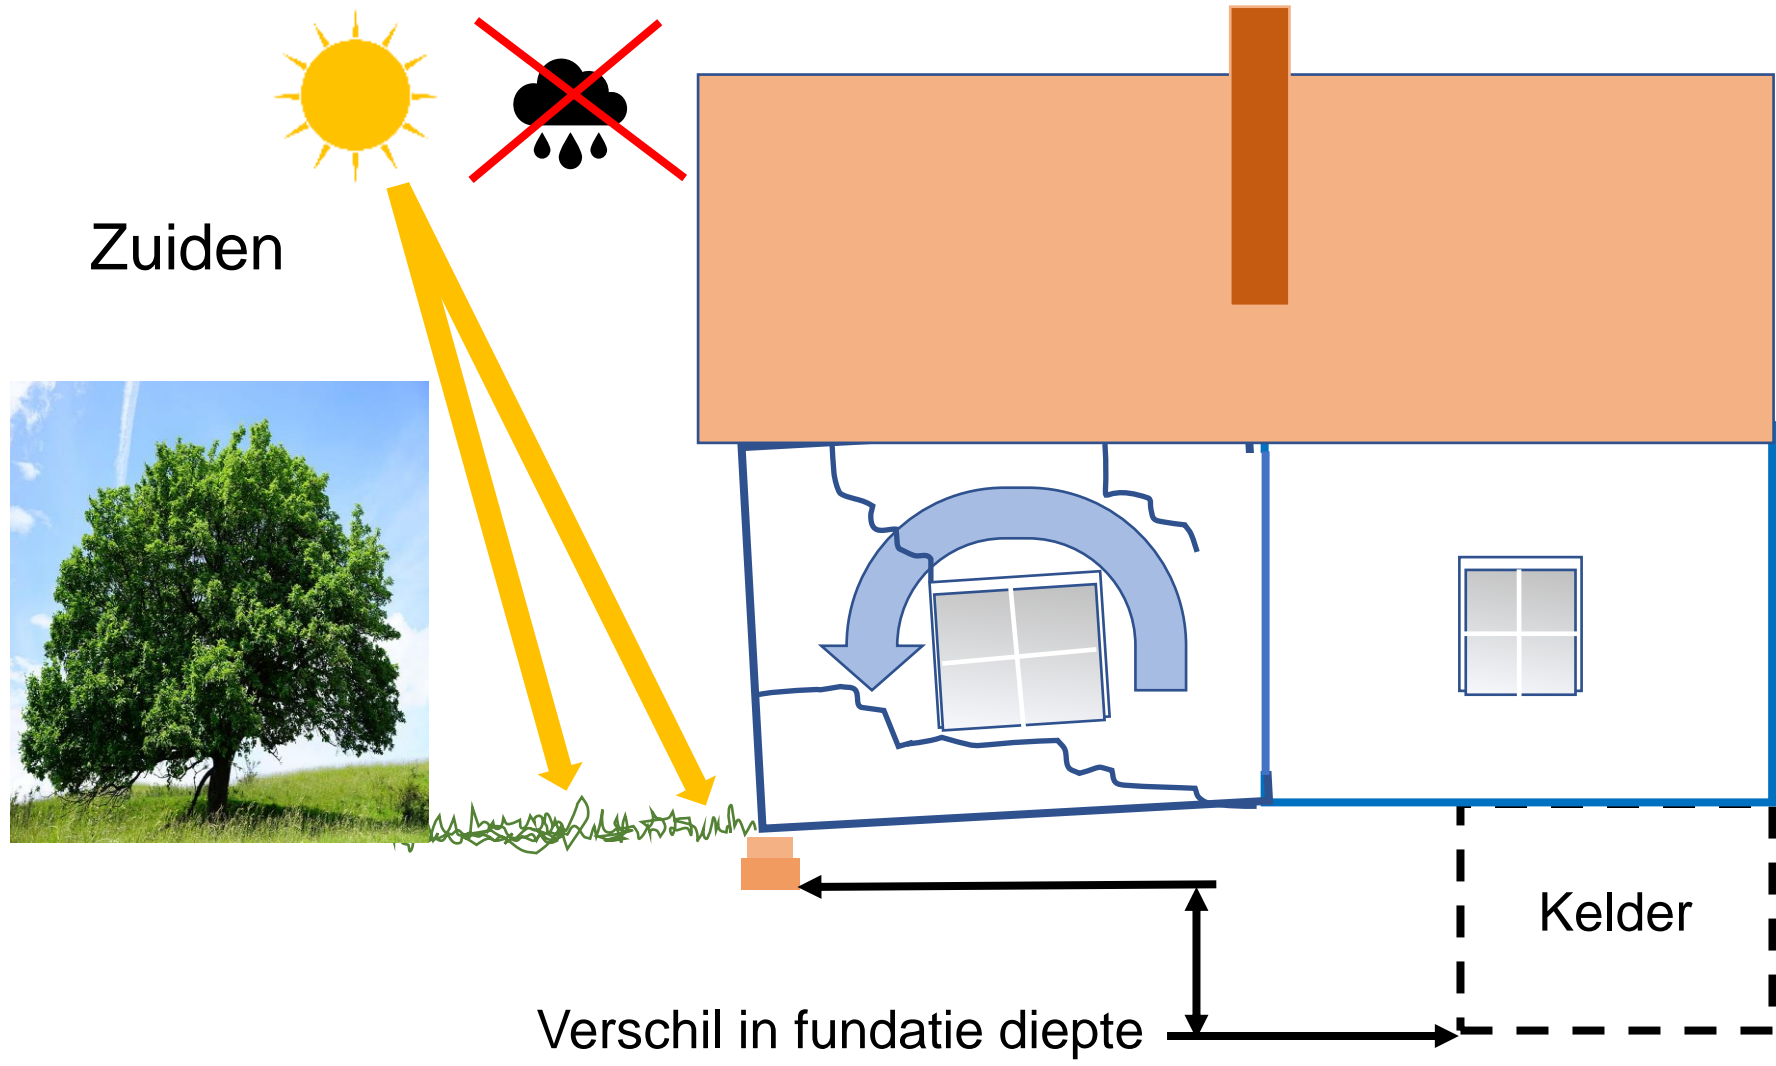
**Krimp niet gelijk onder de hele
fundering: verschilzetting**

**Droge zomer:
Neerslag-verdamping negatief
(=neerslag tekort)**

**Uitdroging klei boven het
grondwater peil, onder
fundering**
