KLIMAATVERANDERING, KLEI EN FUNDERINGS- PROBLEMEN, EEN CASE STUDIE (DEEL 1)

In de zomer van 2020 is er grote schade ontstaan aan een woonhuis in Rekken. Deze zomer was de derde opeenvolgende droge en warme zomer. Als gevolg hiervan is de kleiondergrond waarop het huis staat (erg) uitgedroogd. Metingen laten zien dat het volume van deze klei sterk afhangt van het watergehalte. Dit zwel- maar vooral krimpgedrag is waarschijnlijk de oorzaak van de ontstane schade. Op verschillende plaatsen rond het huis zijn peilbuizen geplaatst

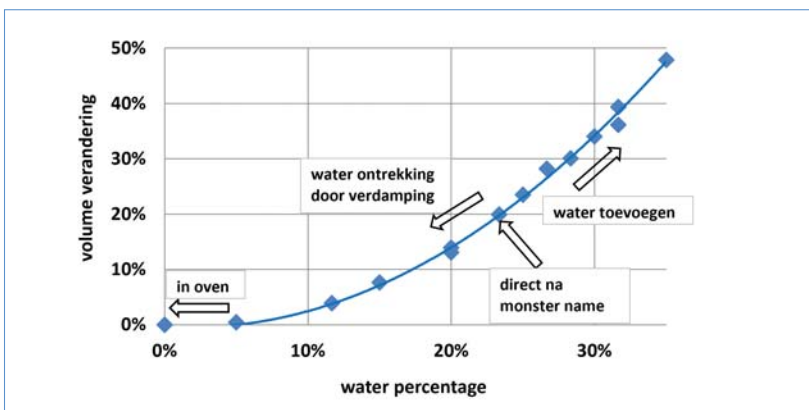
Figuur 10 – Volume verandering kleimonster als functie van het waterpercentage.

Op 1,5 m diepte bij de probleenhoek is een cilindervormig monster getrokken (lengte 8,5 cm diameter 2,5 cm). Met tussenposen is op dit monster water gedruppeld en zijn na enige tijd het gewicht en de afmetingen gemeten. Vervolgens is het monster op kamertemperatuur gedroogd en werden ook op regelmatige tijden het gewicht en afmetingen gemeten. Nadat er geen gewichtsverandering meer optrad, is het monster in een oven verder gedroogd. Hierdoor nam het gewicht nog wel af, maar bleef het volume constant, zie figuur 10. Gezien de grote volume verandering als functie van het watergehalte wordt deze klei aangeduid als “expansive soil”. Ook een monster dat op 0,9 m diepte getrokken is, in de grondboring aangeduid met leem, vertoont hetzelfde gedrag maar is wat minder “expansive”.

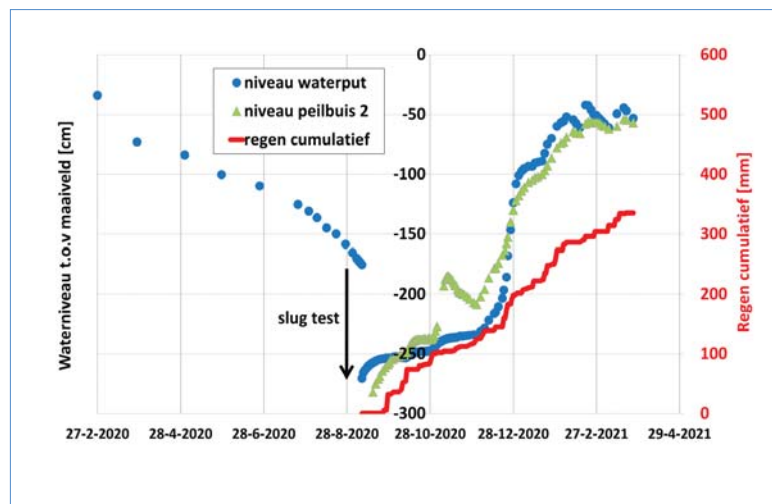
Figuur 12 – Waterniveau in de waterput en de bijliggende peilbuis met vanaf de zomer de cumulatieve hoeveelheid regen (ter plaatse gemeten).

door de jaren heen al regelmatig gemeten. In figuur 12 is te zien dat het niveau in de waterput, ondanks de zeer droge zomer van 2020, in het voorjaar van 2021 weer op hetzelfde niveau is als een jaar eerder (zoals ook het geval is met het niveau van het water in peilbuis 2, figuur 12). Verder is te zien dat het waterpeil van de peilbuis 2 bij de put en het niveau van de waterput ongeveer hetzelfde verloop tonen. In figuur 12 is ook de cumulatieve hoeveelheid regen vanaf begin september weergegeven.

De plotselinge verlaging van het niveau van het water in de put op 8 september 2020, die in figuur 12 te zien is, is het gevolg van een experiment waarbij door water uit de put te halen het niveau met 95 cm verlaagd werd (slugtest). De tijdconstante waarmee het niveau zich daarna herstelde was ongeveer 8 dagen, zie figuur 14. In deze periode was er geen neerslag. De vergelijk-

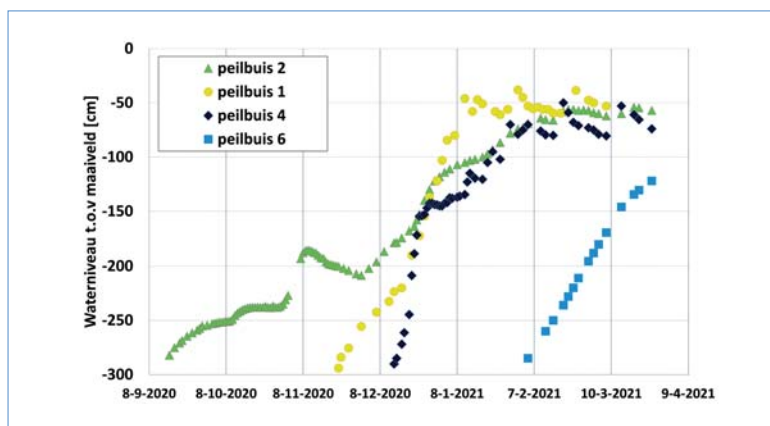
Figuur 13 – Waterniveau als functie van de tijd, gemeten met peilbuizen op vier verschillende plaatsen.

Het herstel van het waterniveau in de peilbuizen na de droge zomer van 2020 varieert met de plaats op het erf. In figuur 13 is het verloop van de niveaus in de vier peilbuizen als functie van de tijd gegeven. Het waterniveau in peilbuis 4, op de probleemhoek van het huis komt in begin december boven de 300 cm onder maaiveld en peilbuis 6 bij het museum, met veel bomen in de nabijheid, pas in begin februari 2021. Hiervoor stonden de buizen droog (zie schema peilbuizen in figuur 11). De uitdroging van de kleigrond en als gevolg daarvan ook het waterniveau in de peilbuizen, kan dus sterk verschillen over korte afstanden. Aan het einde van de natte periode in het voorjaar lijkt het waterniveau op de vier locaties naar hetzelfde niveau te gaan.

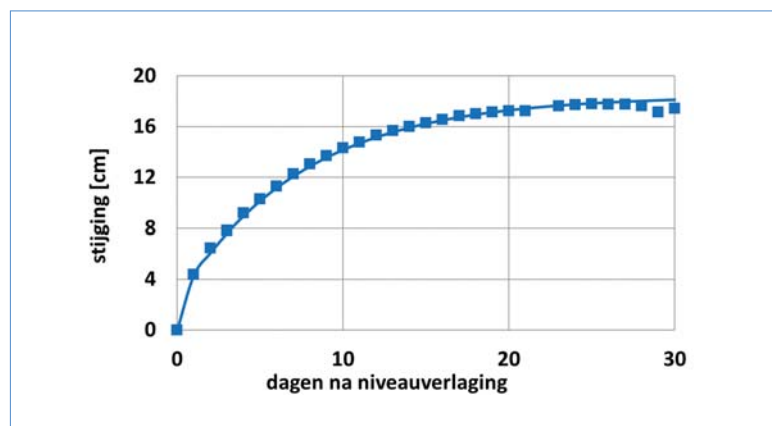
Figuur 14 – Reactie na een plotselinge verlaging van het waterniveau in de put.

king van Hvorslev (ref 6) geeft een schatting van de doorlatendheidscoëfficiënt (k) van de grond rond de put van ca. 0,01 [m/dag]. Deze waarde komt overeen met een siltige kleisoort.

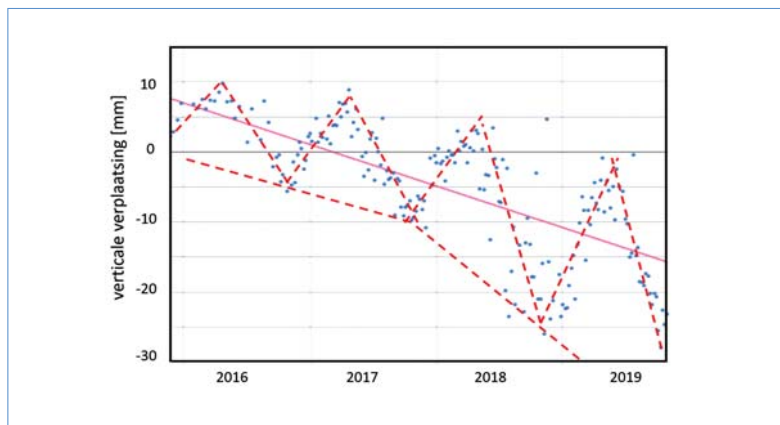
Figuur 17 – Satelliet (InSAR) metingen van de bodembeweging bij de Appelhofweg in Rekken.

Het optreden van schade ontstaat vrijwel altijd (aan het eind van) een droge periode, door uitdroging en dus krimp van de kleilaag onder (delen) van de fundering. Als het zomerse dieptepunt samenvalt met een aantal jaren van extreme droogte, verergeren de problemen. Nu zijn de laatste jaren 2018-2020 extreem droog geweest. Op de bodemdalingskaart (ref 10) zijn satelliet metingen te vinden van bodembewegingen ook in de directe omgeving van een boerderij met schade in Rekken, zie figuur 17. Te zien zijn de seizoensvariaties, waarvan de amplitude steeds groter wordt en vooral na de winter van 2016 ook een daling van het gemiddelde bodemniveau. De seizoensveranderingen zijn van de ordegrrootte van 30 mm per jaar, de trend is een stuk kleiner, orde grootte 4 mm per jaar. Hier lijken ook twee verschillende tijdconstanten een rol te spelen. In het verloop van het grondwaterpeil (figuur 2) is in de laatste jaren ook een grotere amplitude te zien. Het grondwaterpeil komt in de winter echter nog steeds
