## Partieel funderingsherstel van woningblokken

Het opstellen van een richtlijn voor partieel funderingsherstel

### Bijlage A

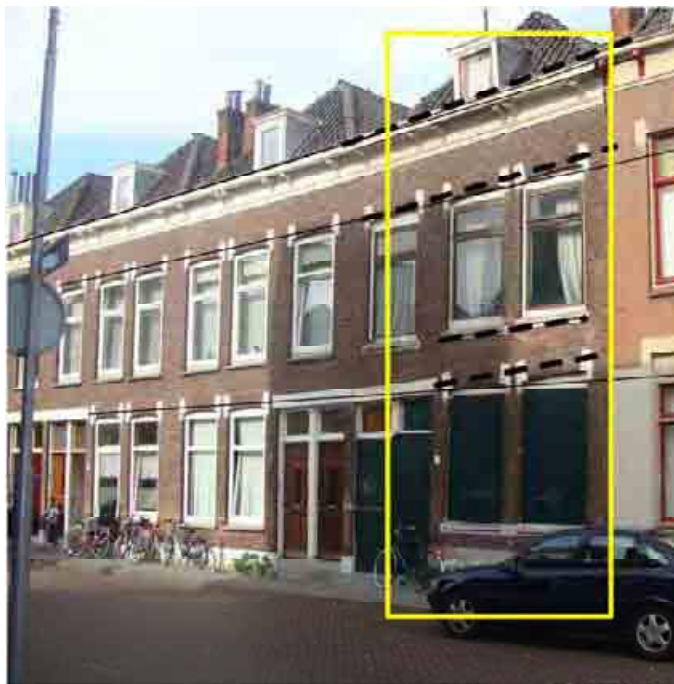
Figuur 1

*Scheefstand op grens van twee  
bouweenheden  
Ontstaan scharnierpand*

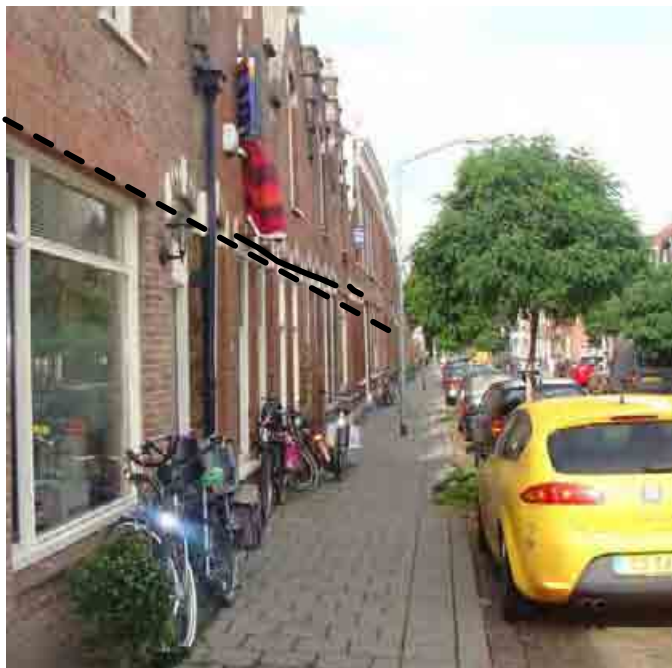
Figuur 2

*Zakkingen van woningen gefundeerd op  
staal*

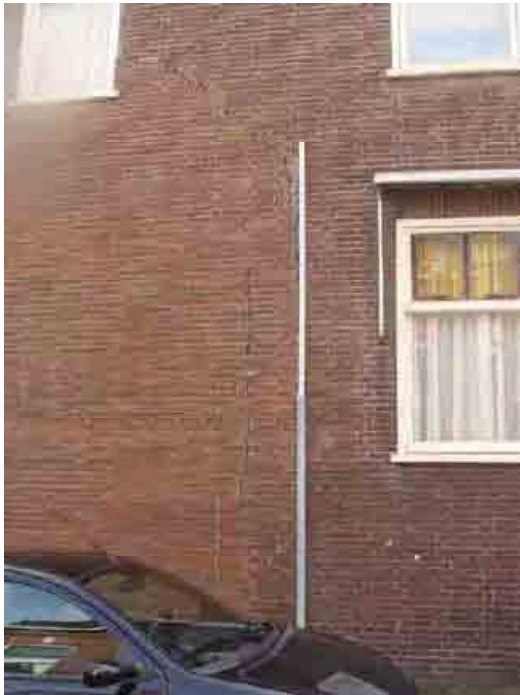
Figuur 3

*Scheurvorming in gevels ten gevolge van funderingsproblemen*

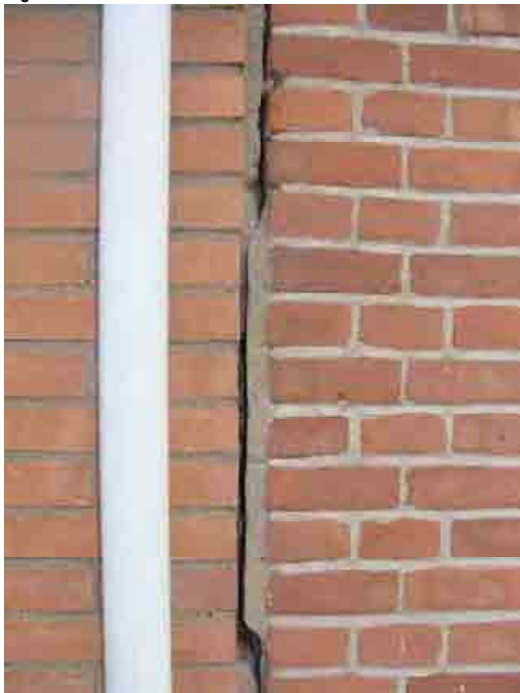
Figuur 4

*Scheurvorming in gevels ten gevolge van funderingsproblemen*
