Grondwateraanvulling voor funderingsbehoud

Een inspiratieboekje met voorbeelden uit de praktijk.

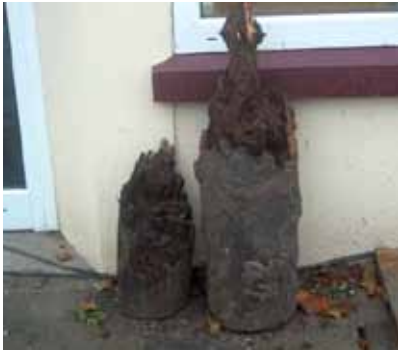
Funderingspalen na langdurige droogstand, draagvermogen 0%.

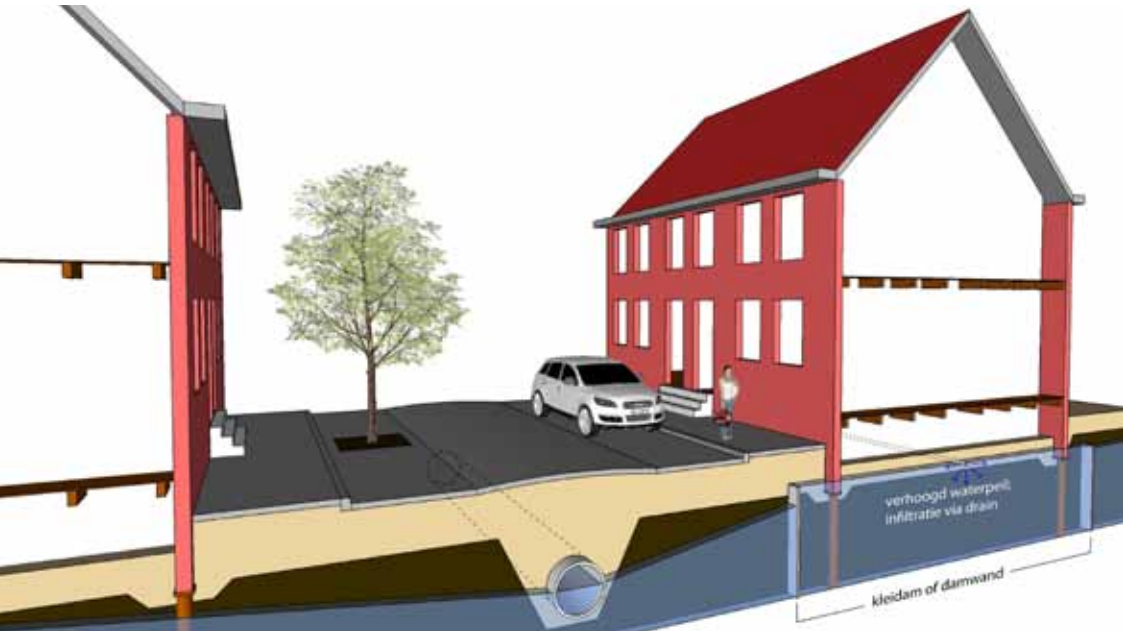
Dwarsdoorsnede Nederlandse straat met lekkende riolering waarbij er rond de fundering een verhoogd waterpeil wordt gehandhaafd, door middel van damwanden en een infiltratieleiding

Het grondwaterpeil rond de funderingspalen kan op hoogte worden gehouden door het toevoeren (infiltreren) van oppervlaktewater, drinkwater, regenwater of opgepompt diep grondwater, om zo het funderingshout onder water te houden. In sommige situaties zijn aanvullende voorzieningen als ondergrondse kleidammen of andere ondergrondse damwanden nodig om te voorkomen dat het water wegstroomt uit het infiltratiegebied.

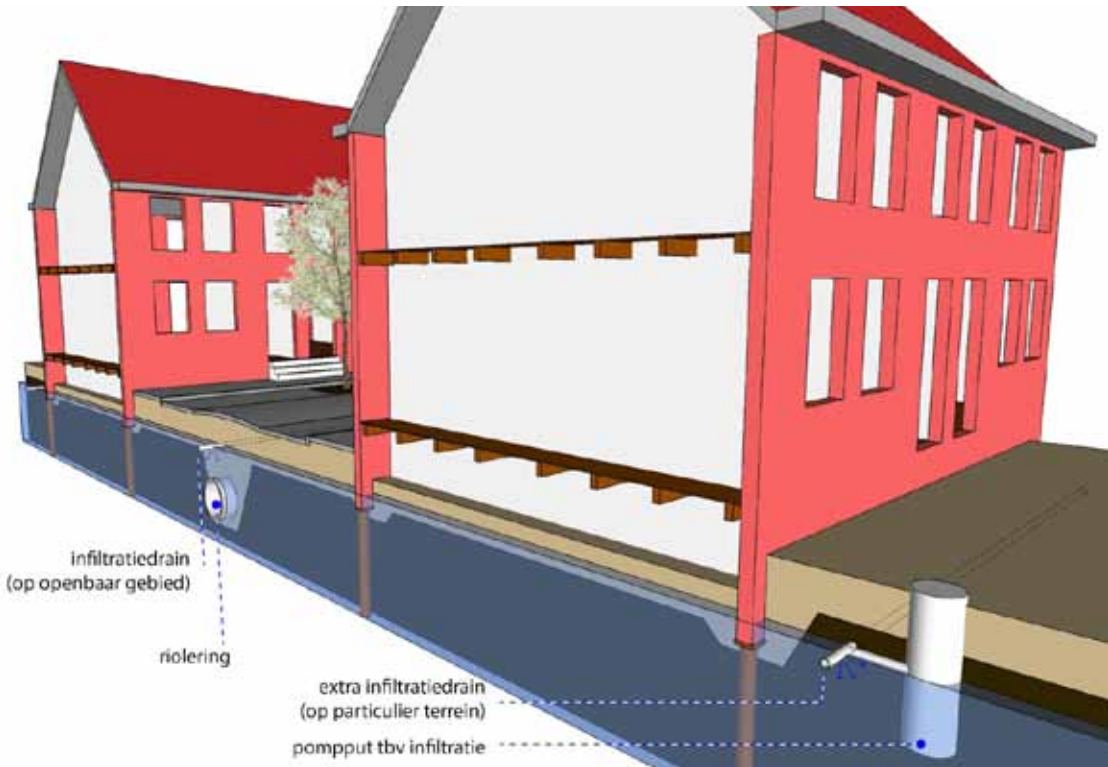
Dwarsdoorsnede Nederlandse straat met een goede riolering en een water infiltratiesysteem voor het handhaven van een verhoogd grondwaterpeil rond de fundering

De gemeente had al plannen om de riolering in deze wijk te vernieuwen. Toen de straten open gingen, zijn meteen een drainagesysteem en infiltratieleidingen onder de straat aangelegd (zie afbeelding voorzijde brochure). In de delen van de buurt met houten paalfunderingen voert de infiltratieleiding oppervlaktewater aan en infiltreert dat in de zandige bovenlaag van de bodem. Het water wordt naar een put gepompt en stroomt vandaar via natuurlijk verval door de leidingen.

In de delen met funderingen op staal liggen juist drainageleidingen om het grondwaterpeil laag te houden. Om het verschil in grondwaterpeil in de buurtdelen te handhaven, zijn de delen hydrologisch gescheiden door kleidammen.

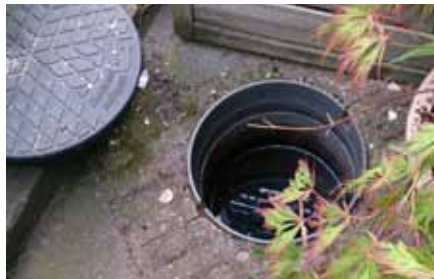
Infiltratieput in achtertuin Krommedijk te Dordrecht

De pompput in de achtertuin van één van de eigenaren. Hier is de nodige elektronische bewaking in aangelegd, zodat het niveau automatisch gehandhaafd blijft. De aanleg van deze infiltratieleiding had nogal wat voeten in de aarde: alle schuttingen moesten tijdelijk weg en door alle achtertuinten werd een sleuf uitgegraven voor de infiltratieleiding vanuit de pompput.

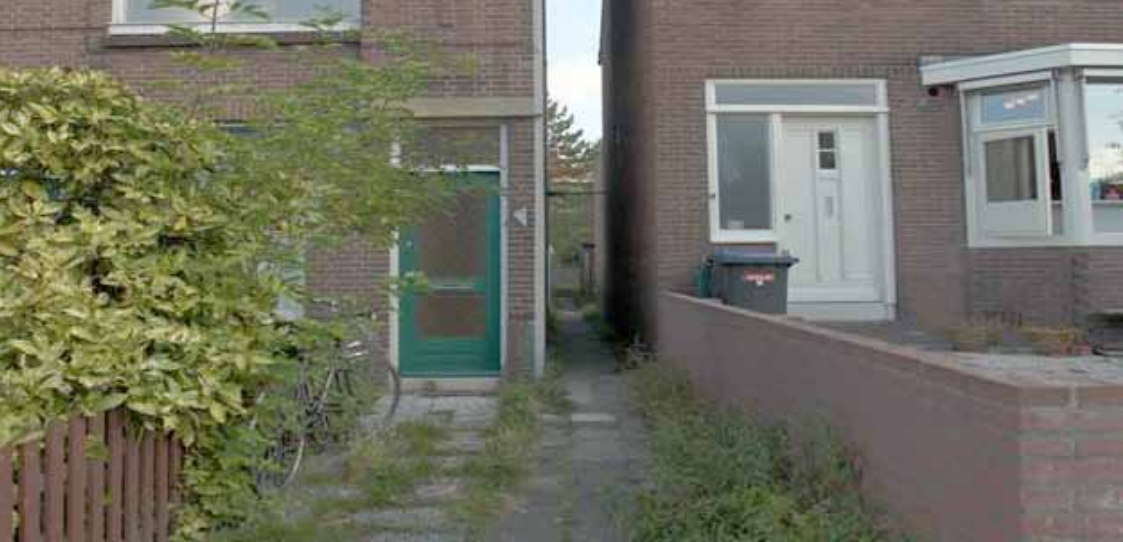
Links fundering op staal en rechts op houten palen

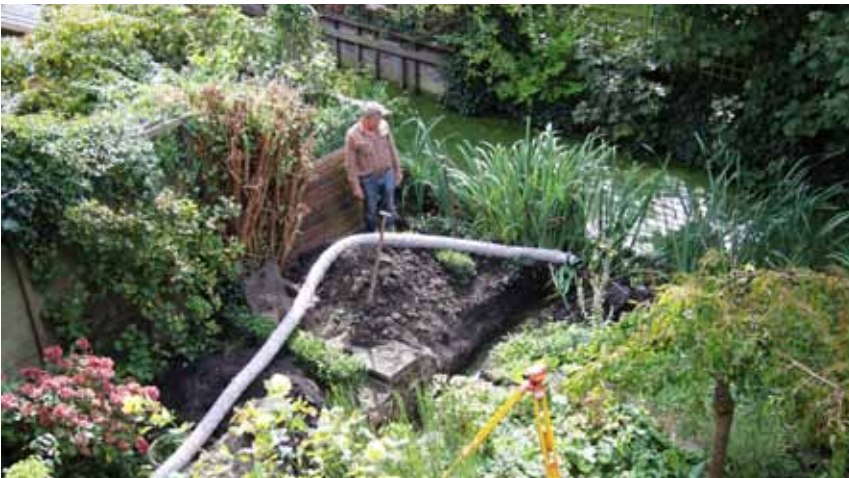
Aanleg infiltratieleiding aangesloten op het oppervlaktewater in Oud-Hillegersberg te Rotterdam

In de uitvoering zijn al stappen gezet. In 2010-2011 heeft de gemeente in een aantal straten de oude riolering vervangen en een infiltratieleiding aangelegd. Het water

ter aanvulling van het grondwater wordt onder vrij verval aangevoerd vanuit het oppervlaktewater. In Oud-Hillegersberg werkt een infiltratieleiding goed, omdat onder de wegen een dik zandpakket (wegcunet) aanwezig is, dat ervoor zorgt dat het water zich gemakkelijk verspreidt. Toch verhoogt de infiltratie/drainageleiding de grondwaterstand hier onvoldoende om een volledige grondwaterdekking van het bovenste funderingshout te bereiken.

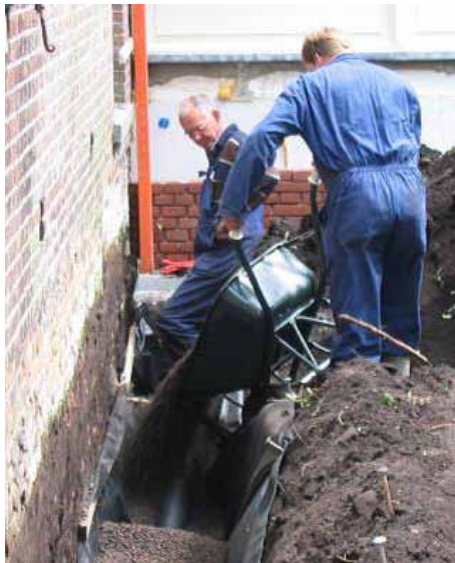
Aanleg infiltratieleiding langs gevel

Het systeem bestaat uit infiltratieleidingen die in een grindkoffer langs de gevels zijn aangelegd. Deze liggen circa 10 cm boven het hoogste funderingshout. Bij de kerk is de infiltratie leiding in de kruipruimte gelegd. Met een pompput die in verbinding staat met het oppervlaktewater wordt water naar een bufferput gepompt. Vanuit deze bufferput stroomt het de infiltratieleidingen in.
