# Handboek Funderingsherstel – op palen en “op staal”

## Art. nr. 628.12

### Correcties en aanvullingen

(versie 19 september 2014)

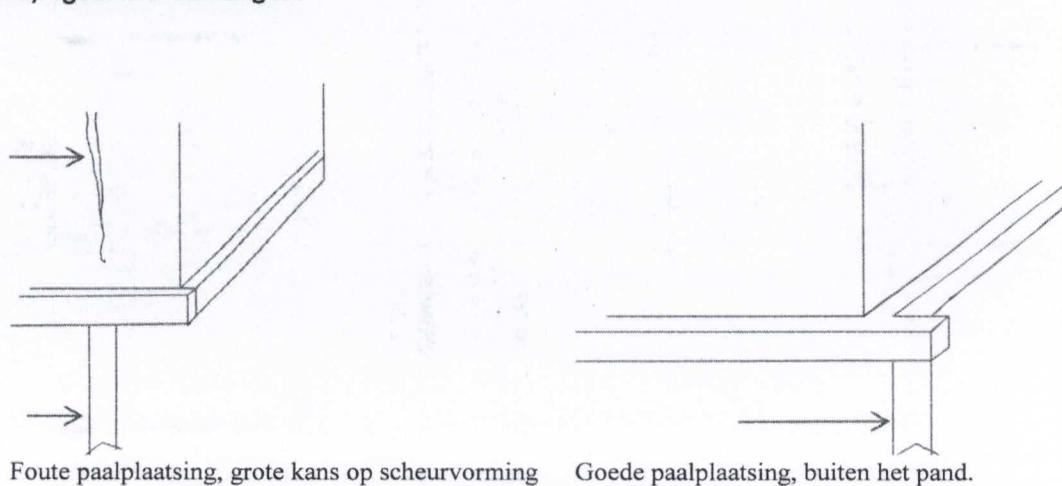
**22.blz. 70, figuur 6-8 vervangen:**

**Figuur 6-8** Plaatsing additionele palen bij hoek of zijgevel als noodmaatregel
